**RELAZIONE TECNICA GENERALE**

**MANUTENZIONE STRAORDINARIA E MESSA IN SICUREZZA EDIFICI PUBBLICI VARI 2019 -**  
**RIPRISTINO COPERTURA COMPLESSO SCOLASTICO M.E. LEPIDO**

U\_24001

Reggio Emilia, lì 3 dicembre 2019

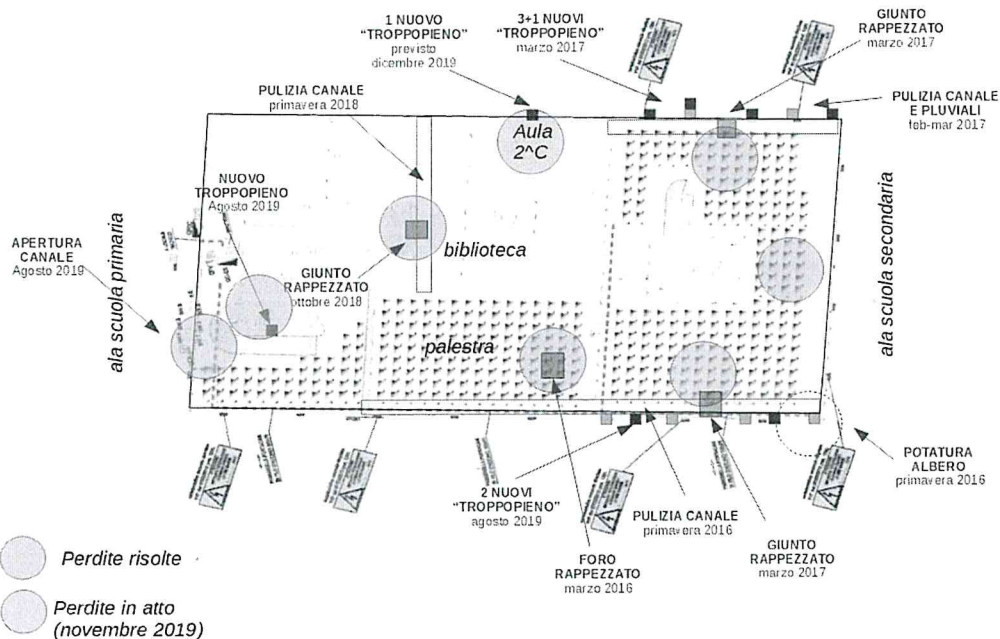
### Scuola M.E. Lepido – planimetria copertura

Distribuzione dei pannelli fotovoltaici e zone interessate da infiltrazioni di acqua a partire dal 2014

- 1- Lato Est: centrale in corrispondenza del cavedio interno e passante sopra la classe 2C;
- 2- Lato Nord: tra il cortile interno e passante sopra la classe Interciclo;
- 3- Lato Ovest: canale perimetrale passante sopra le classi 3C e 2B;

si manifestano fenomeni apprezzabili di ristagno di acqua per alcuni centimetri, le stesse canale risultano in corrispondenza delle attuali infiltrazioni.
