Scuola M.E. Lepido

Piani interni con classi e corrispondenza con infiltrazioni in copertura

Zone soggette a infiltrazioni (novembre 2019)

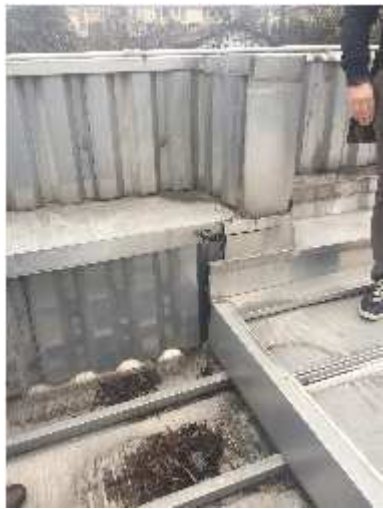
32

In corrispondenza di un salto di quota tra vecchio (sotto) e nuovo profilo (sopra), si è verificato un taglio in corrispondenza di una lattaeria laterale (foto 32, 33, 35); si consiglia di ripristinare questa lattaeria con una corretta chiusura;

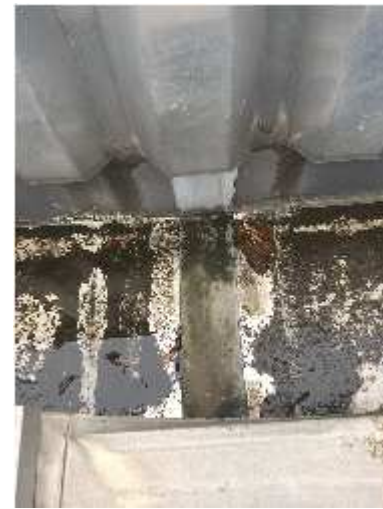
39

Si è infine verificato che i giunti di dilatazione in epdm dei canali risultano esposti alla luce del sole che, col tempo, potrebbero portare a seccare l'epdm stesso dando adito a fenomeni di microfessurazione; si consiglia di coprire i giunti stessi con una lattaeria (foto 39, 67, 68)

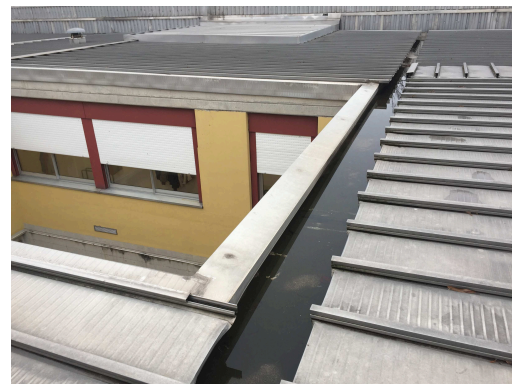
46

si manifestano fenomeni apprezzabili di ristagno di acqua per alcuni centimetri (foto 46, 56, 59, 66, 72,73, 75)

Rilevabile è che sembra essere venuta meno la pendenza del canale stesso, dato che la zona in corrispondenza dello scarico risultava asciutta. Inoltre, ristagno delle acque a parte, il canale stesso può avere subito microfessurazioni sulla base a causa dei movimenti di dilatazione termica. In corrispondenza del cavedio, circa a metà convesa, è presente uno scarico un tempo raccordato con un discendente che è stato chiuso (foto 47) si consiglia di riaprire questo scarico per facilitare il deflusso delle acque;
