## **INTERVENTI DI MESSA DI SICUREZZA E MANUTENZIONE STRAORDINARIA DEL SOVRAPPASSO FERROVIARIO VIABILE DI VIA DEL PARTIGIANO.**

CODICE INTERVENTO: Z\_31001

### **STUDIO DI FATTIBILITÀ TECNICO ED ECONOMICA (ai sensi dell'articolo 23 comma 5 Dlgs 18 aprile 2016, n. 50)**

*Reggio Emilia, Febbraio 2022*

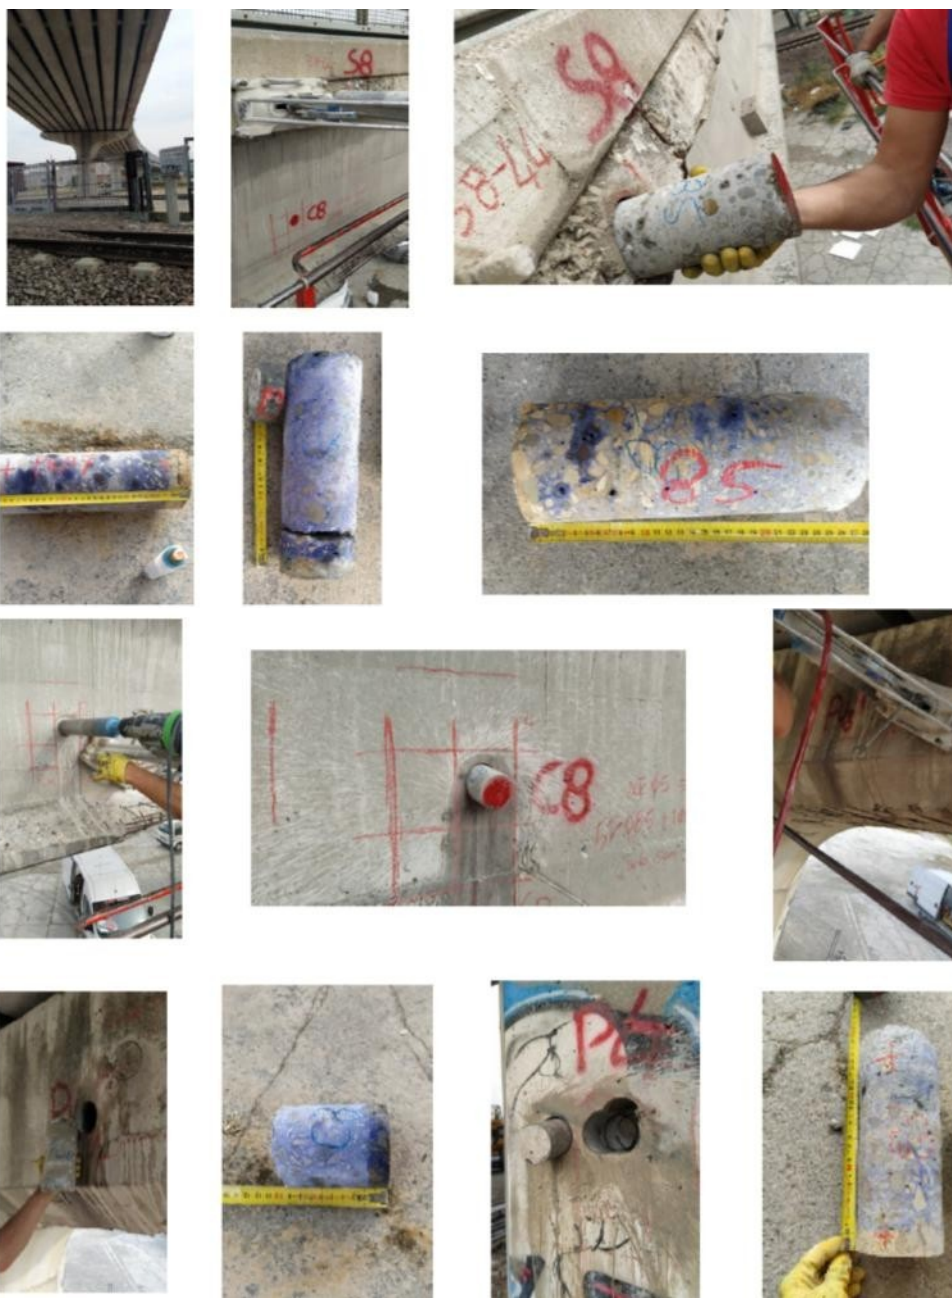
Le altre due carote afferiscono a travi:Rc=50MPaesolettaRc=52MPa.Comemostranolefotografie sotto riportate:

- la profondità della carbonatazione delle carote prelevate dalle pile è paria circa 3cm
- la profondità della carbonatazione delle carote prelevate dai pulvini è pari a circa 2.5cm
- la profondità della carbonatazione della carota prelevata dalla trave è pari a circa1.5cm
- la profondità della carbonatazione della carota prelevata dalla soletta è pari a circa1.5cm

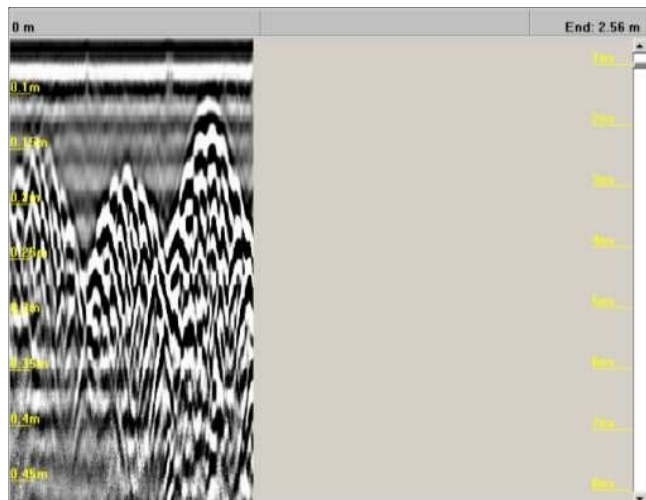
Percorso orizzontale su tre lati della colonna, la gabbia delle barre verticali non ha la stessa distanza dall'estradosso, la gabbia si è deformata durante il getto della colonna. Su ogni lato visono 7 barre verticali, ciò corrisponde al dato di progetto.

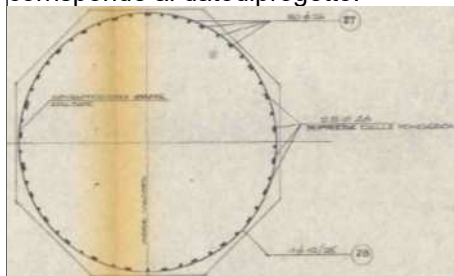
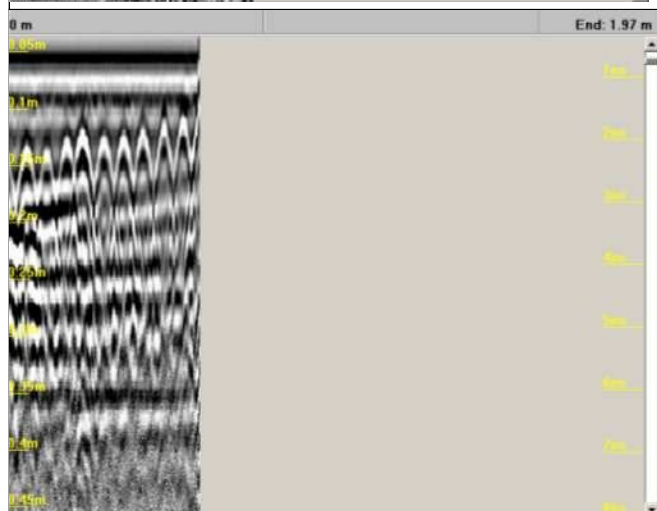
Anche le staffe non hanno copriferro costante, il passo medio è circa 20 cm.

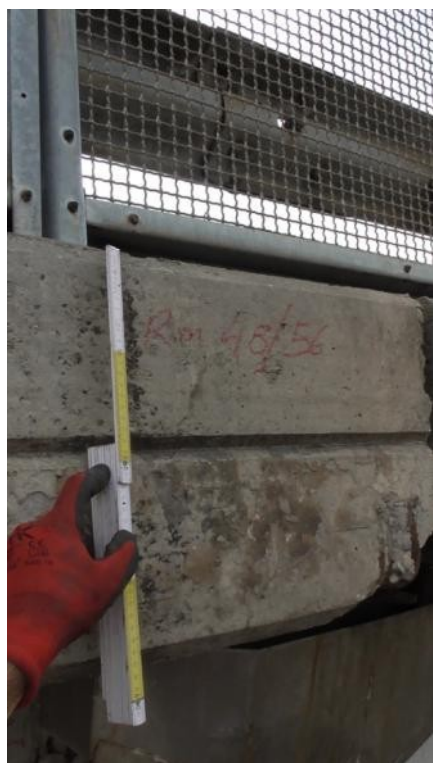
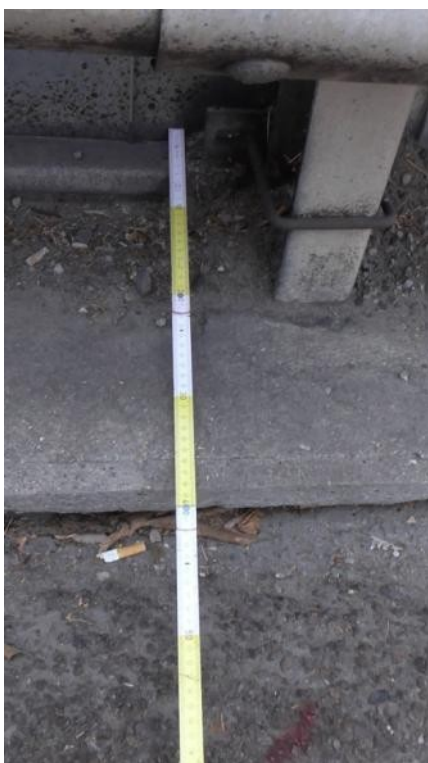
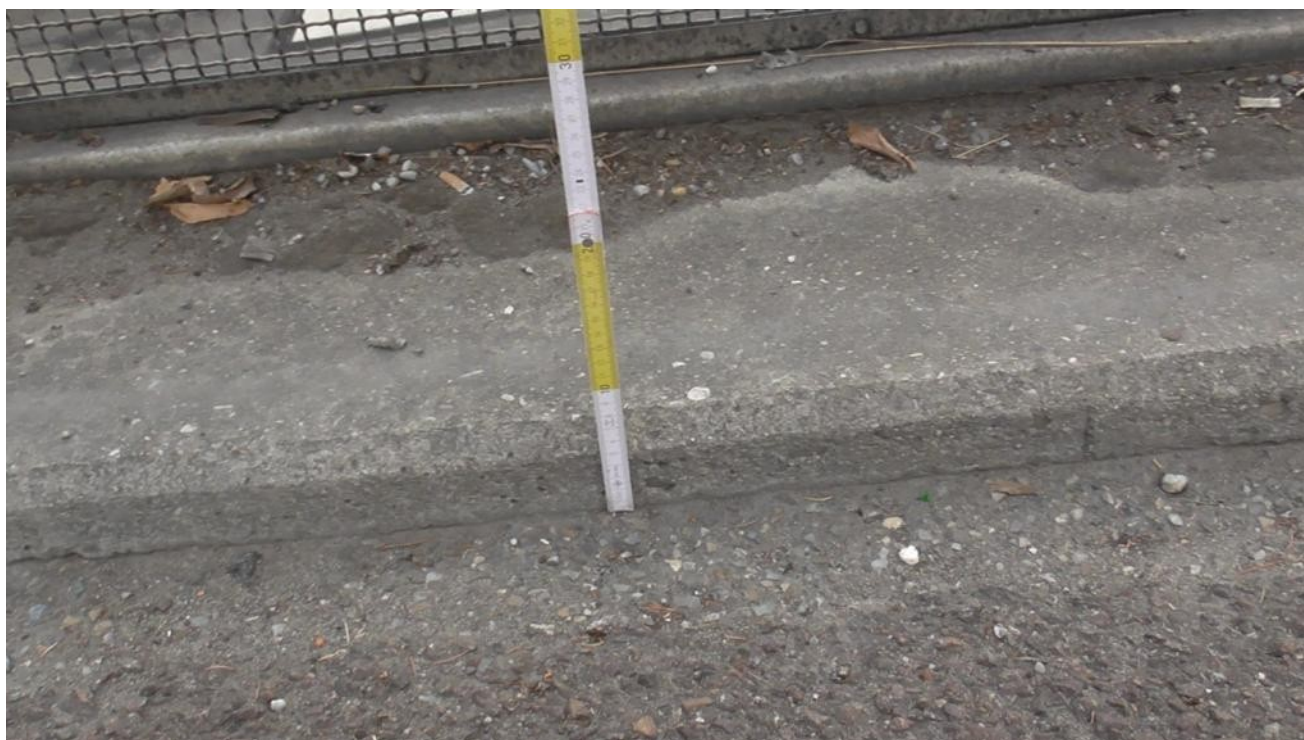
*Fig. 1.2.1-Misure del cordolo sull'acampata 1 dasud*

Le Fig. 1.2.1 mostrano le misure del cordolo effettuate sulla prima campata da sud, da qui si evince che sul bordo est lo spessore della soletta+pavimentazione è pari a:  $40-9=31$  cm, con una soletta che da progetto è 17 cm + 3 di lastrina restano 11 cm di asfalto.

Le misure radar confermano la situazione ed individuano un numero di armature inferiori a quelle previste nel progetto.

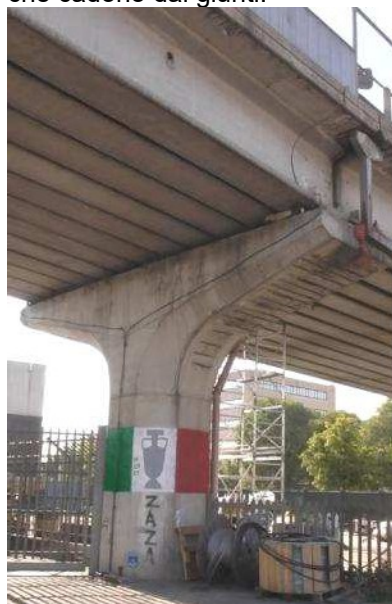
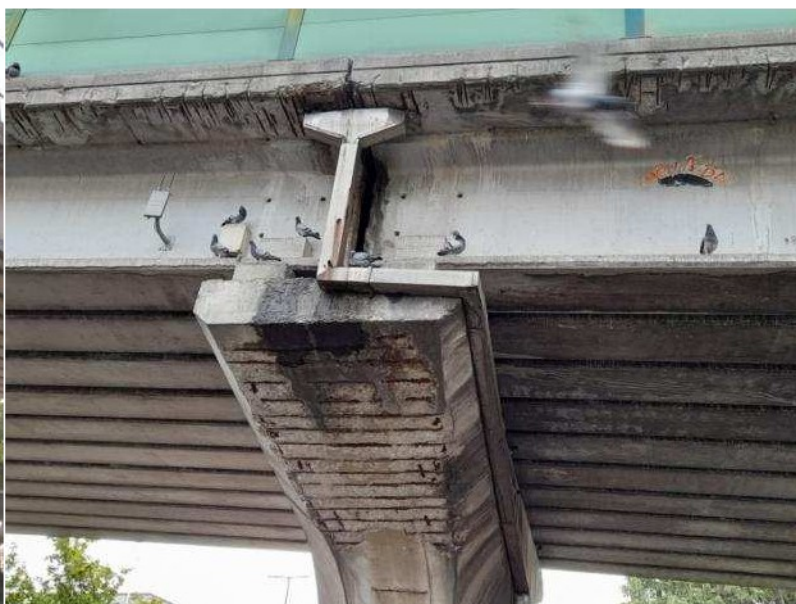
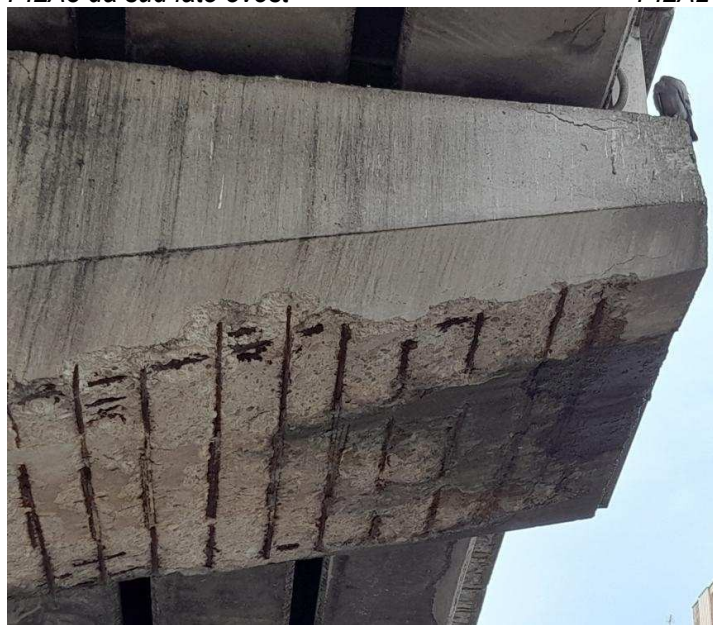
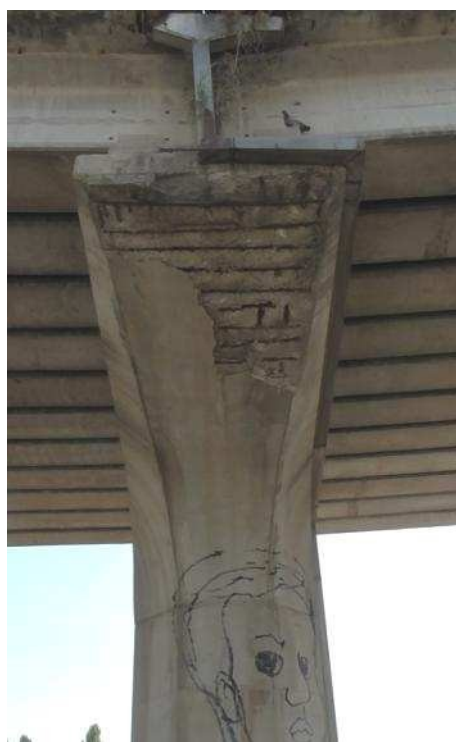
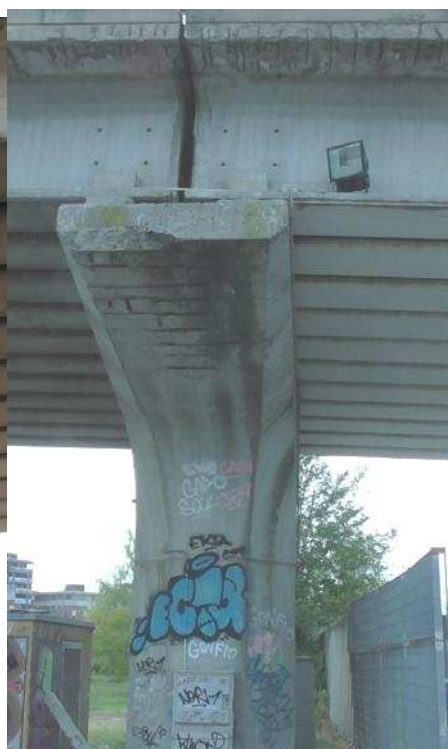
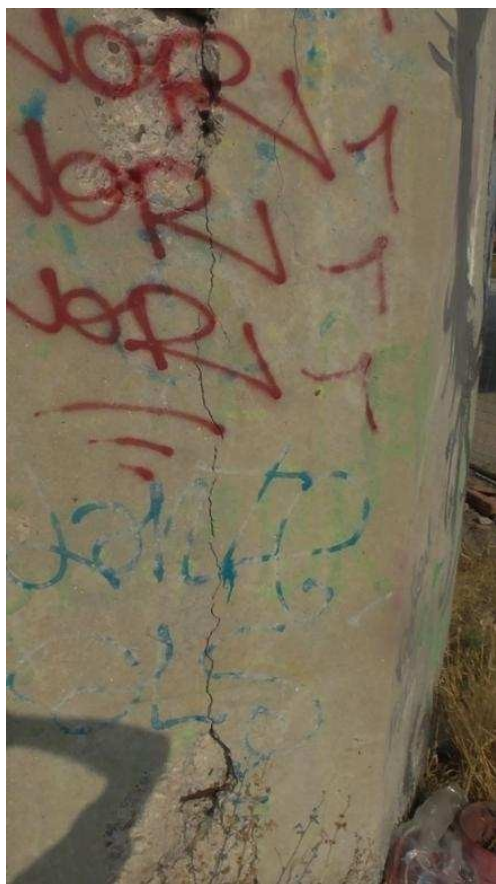
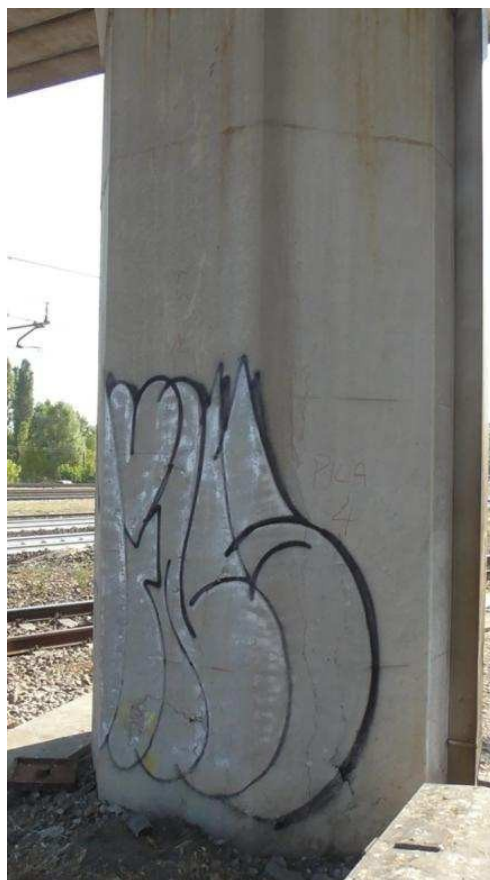
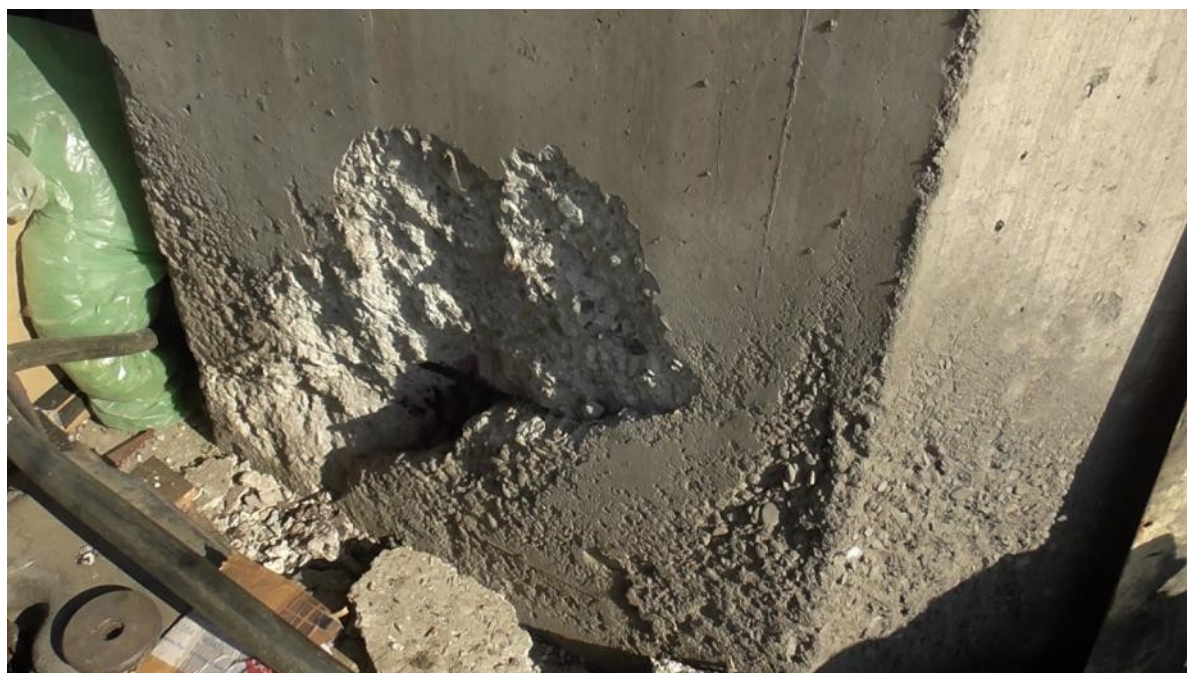
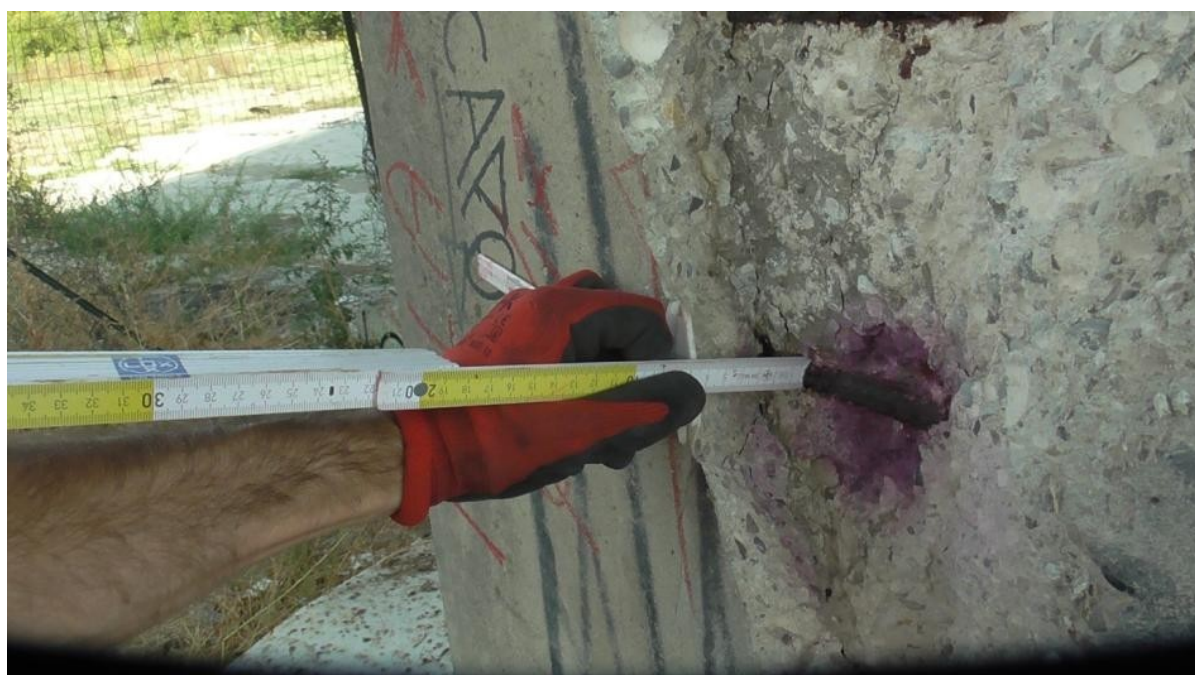
**Fig.1.3.1-Cadute del copriferro dai pulvini e segnali di decoesione alla base delle pile**

Il ponte presenta evidenti segnali di corrosione nelle armature di tutte le pile, il degrado è dovuto al contatto con l'acqua che cade sull'impalcato, scende con la pendenza trasversale unica verso la parte ovest e qui lamina sulle pile. Ne consegue il degrado ben illustrato nelle Fig.1.3.1.

*PILA3 da sud lato ovest*

*PILA2 da sud lato ovest*

*PILA2da sud lato ovest*

PILA6

PILA9

PILA8: copriferro in fase di distacco

PILA4: copriferro in fase di distacco, viraggio a 3cm

*PILA3: alla base il copriferro di 5cm è facilmente rimovibile e non si ottiene viraggio*

*PILA7: alla base il copriferro di 5cm è facilmente rimovibile, si ottiene viraggio a 5-6cm di profondità, dietro a posizione delle staffe*

- La caduta di copriferro dagli sbalzi dei pulvini e dagli sbalzi dei cordoli è senza dubbio la situazione più critica ed immediata, può interferire con il traffico ferroviario e le attività del personale presente sui piazzali;

- Il percolamento d'acqua sul lato ovest va regimato meglio, altrimenti il danno che oggi è quasi ovunque confinato al copriferro si tramuterà ben presto in danno alle armature con conseguente riduzione di resistenza;

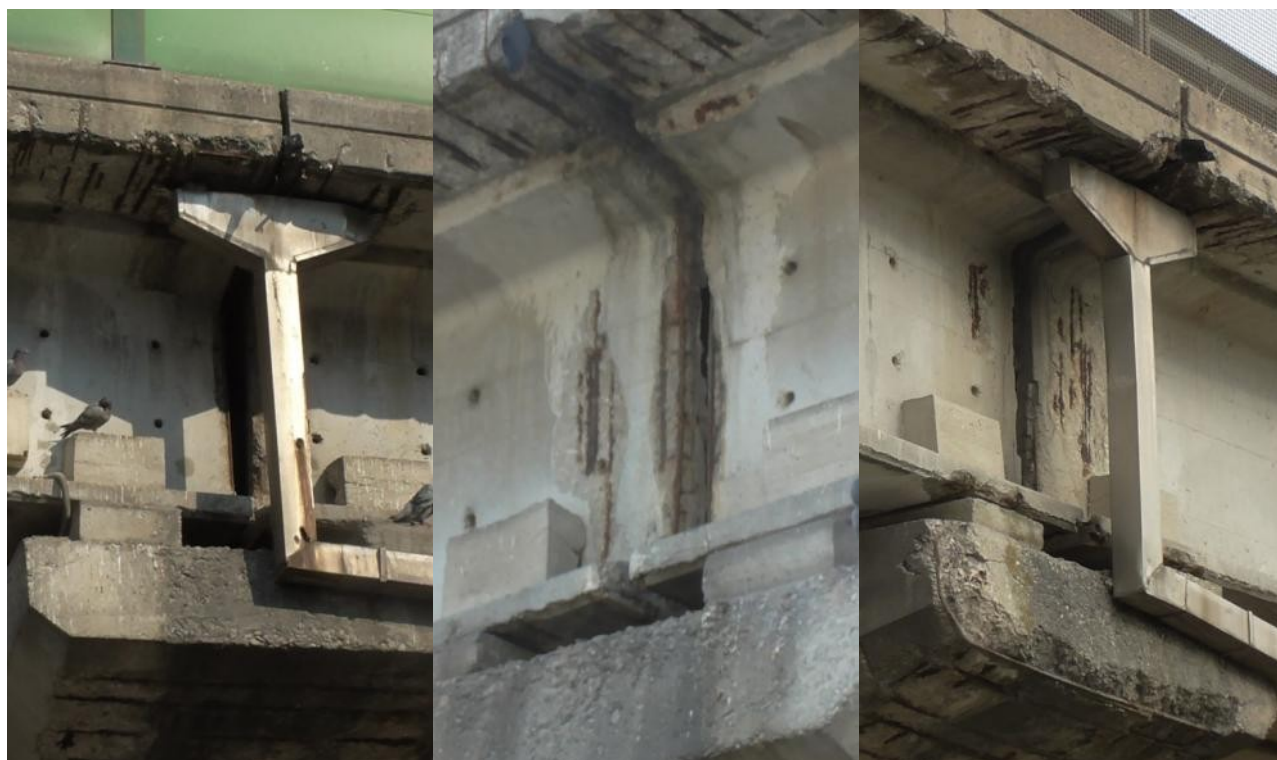
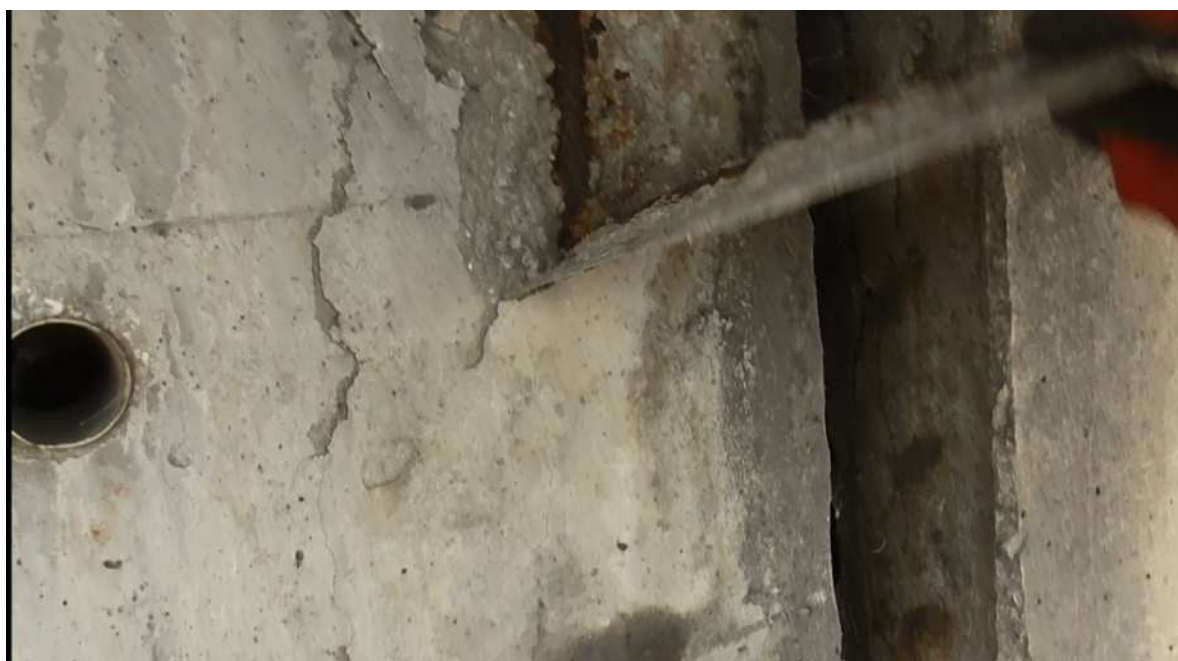
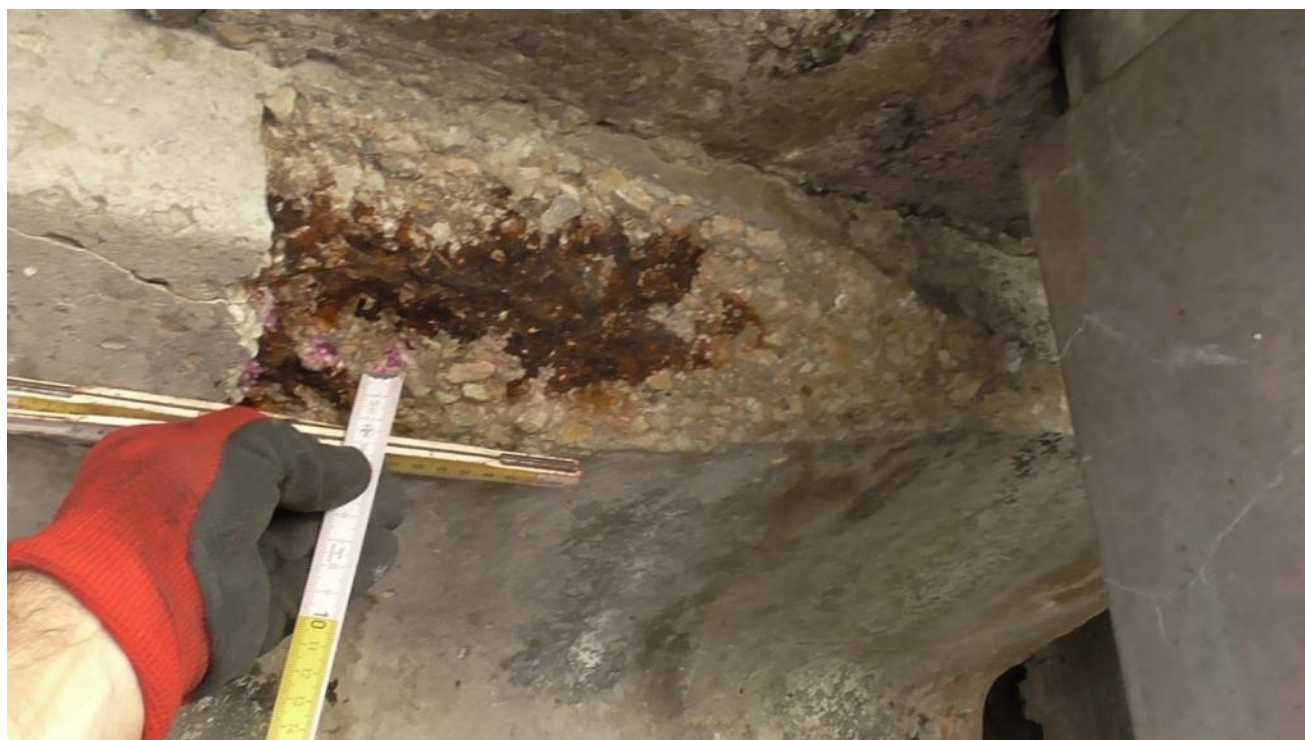
*Fig.1.3.2-Degrado della zona di testata travi di bordo*

Purtroppo la laminazione avviene anche sulla zona di testata delle travi precomprese e sull'estradosso pulvino sempre sul lato concorde alla pendenza trasversale. La Fig. 1.3.2 mostra alcune situazioni di degrado che si possono vedere nella zona di testata sulle travi di bordo.

*Trave di bordo campata4*

- Non potendo intervenire tra le travi, a causa del ridottissimo spazio libero, è bene assicurare l'efficienza dei giunti su strada;
- E' iniziato il processo di corrosione sulle pareti e all'intradosso delle travi nella zona di appoggio, occorre un ripristino / ringrosso del copriferro per fermare il processo di degrado in una zona importante della trave: la zona di ancoraggio dei trefoli;

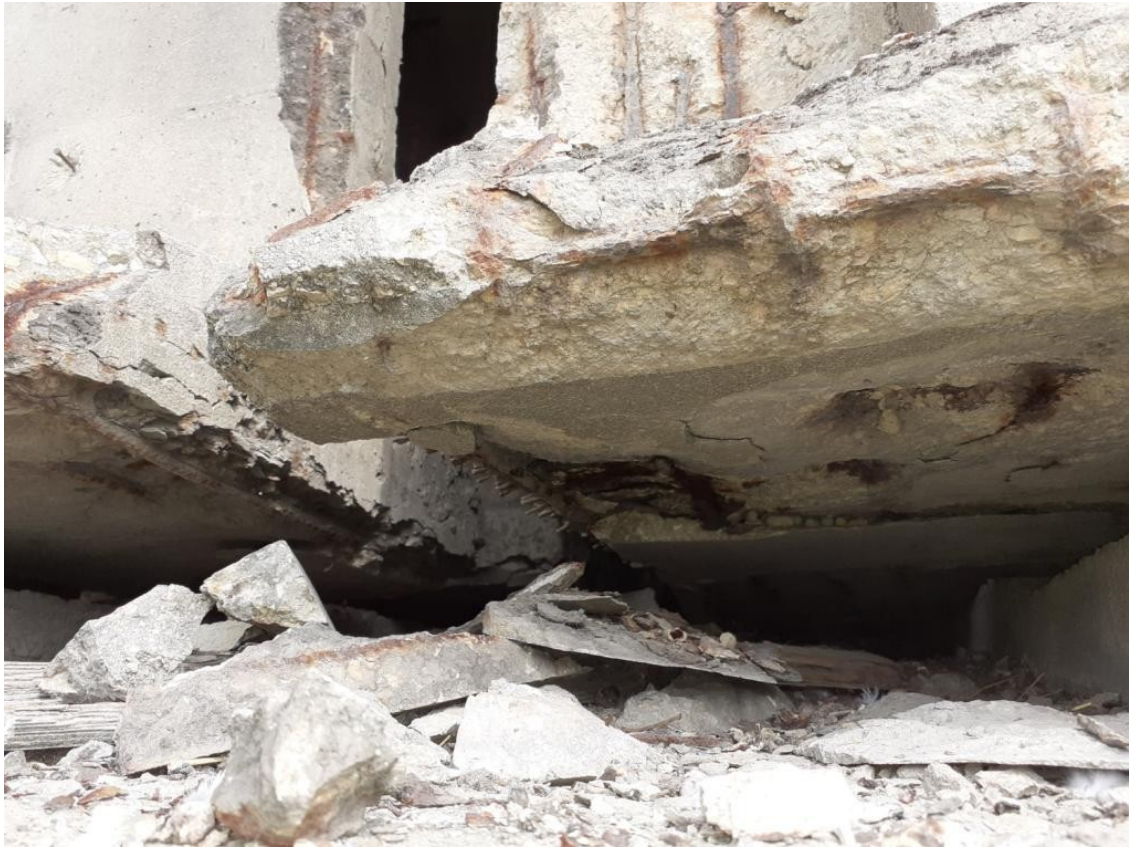
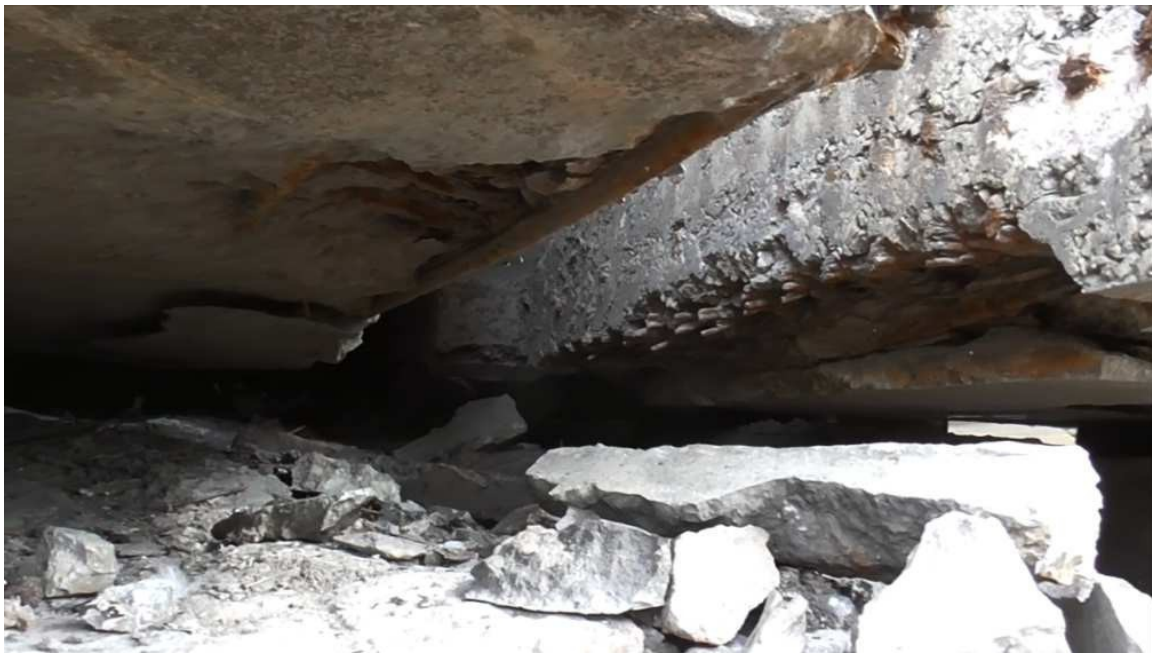
*Fig. 1.3.3-Degrado delle travi in posizioni non raggiungibili a causa degli spazi limitati*

Esistono anche segnali di degrado nelle travi più interne e/o sulle facce interne e all'intradosso delle travi di bordo, vedi Fig. 1.3.3, tutte queste situazioni sono difficilmente sanabili perchè gli spazi limitati tra le travi e tra le testate rendono impossibile l'accesso alle persone.

Questo degrado è anche favorito dai baggioli che sono continui a scalinata e non permettono l'aerazione e lo scolo delle acque che cadono dai giunti.

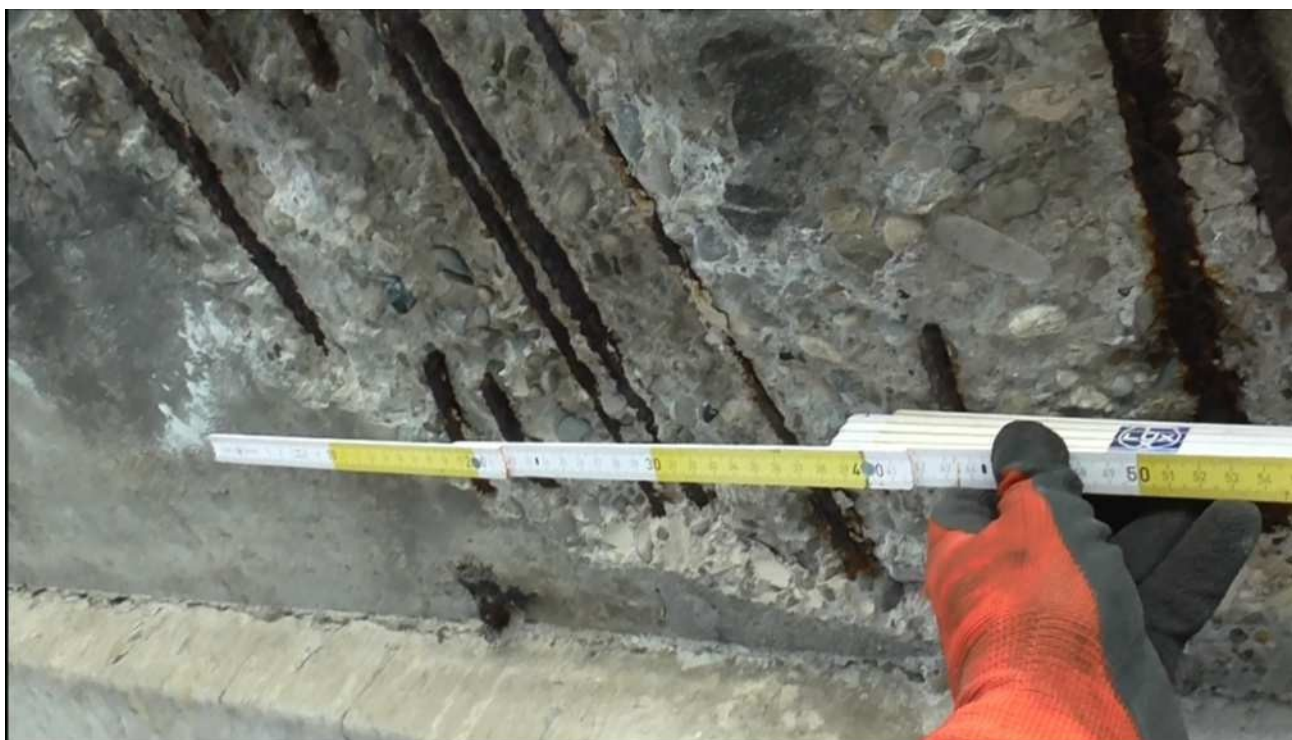
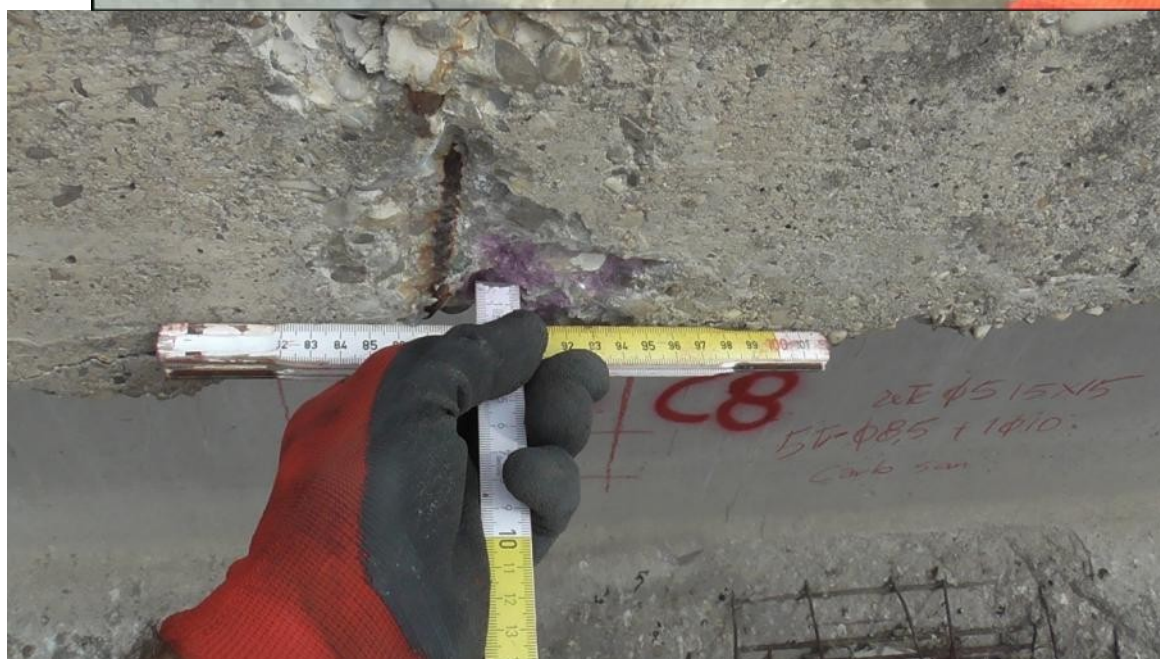
Fig. 1.3.4 - Degrado generalizzato all'intradosso soletta a sbalzo, non si ottiene viraggio a 3cm di profondità

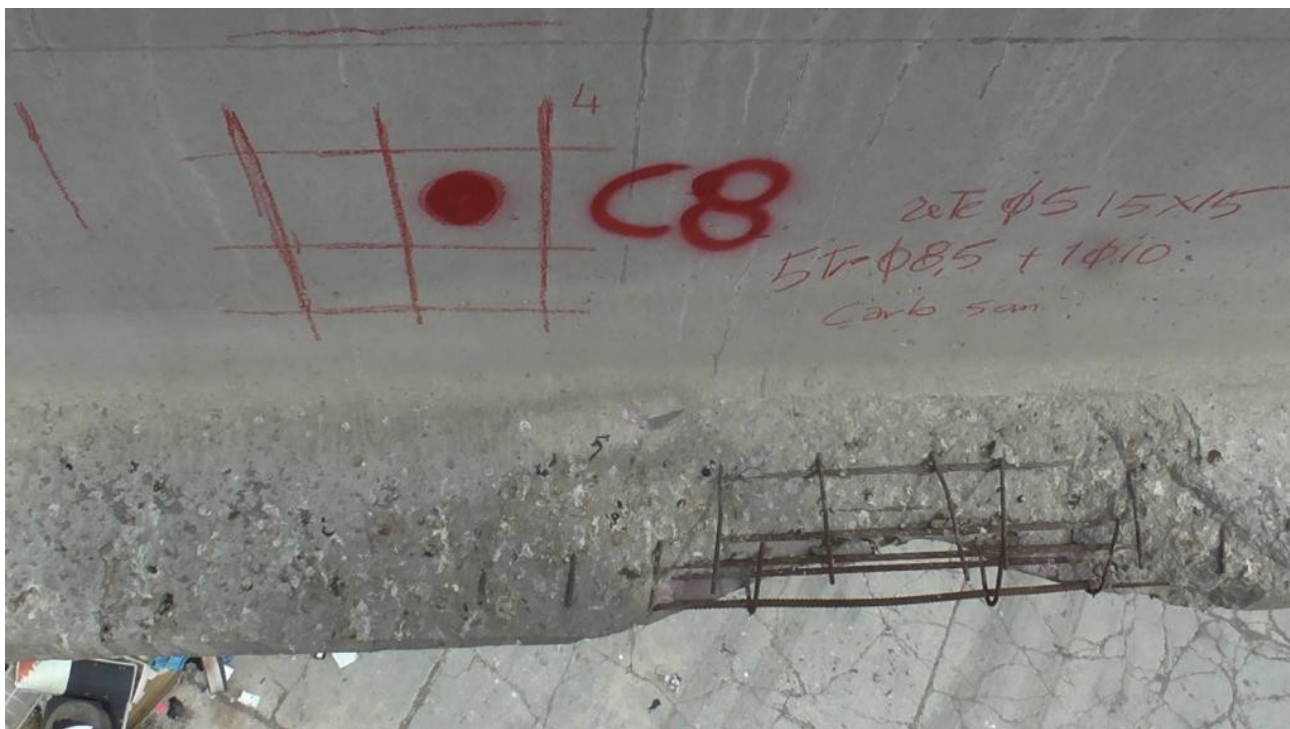
Sono presenti anche due danneggiamenti locali delle travi di bordo ovest, un danneggiamento si trova a circa L/4 della campata 8, un secondo danneggiamento è a circa L/4 della campata 10 sulla travi bordo lato est, vedi Fig. 1.3.5. In queste zone sono scoperti due o tre trefoli con conseguente corrosione, poco pronunciata. All'esame pacometrico risulta che le travi sono realizzate con trefoli rettilinei e duna rete 515x15cm che riveste l'intera sagoma.

*Fig.1.3.5-Travi di bordo con vecchi impatti con scopertura locale di alcuni trefoli e alcune staffe dell'ala inferiore*

- Tre piccoli danneggiamenti ai trefoli sono presenti sulle travi di bordo, la riduzione di resistenza è minima, ma occorre provvedere al ripristino per evitare che la corrosione evolva rapidamente a interessare una porzione più larga di trave;

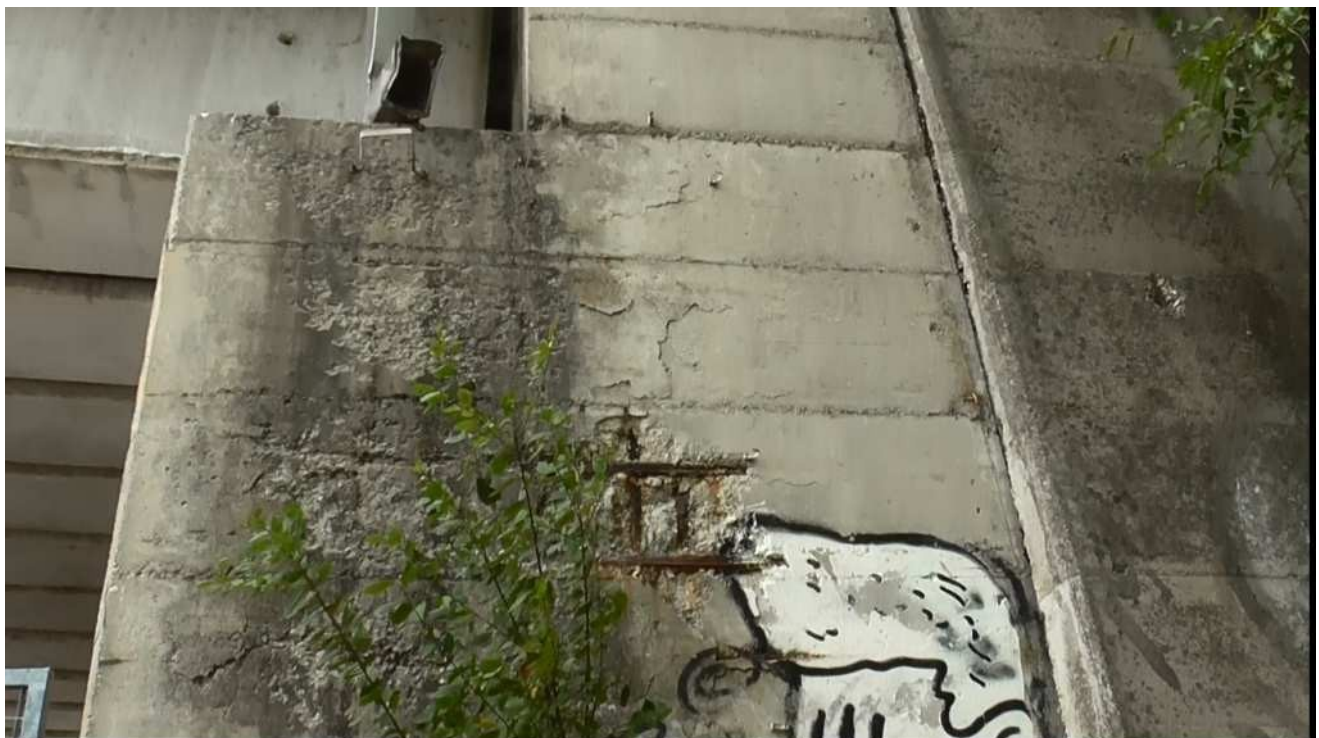
Esiste degrado anche sulla faccia laterale delle spalle con corde con la pendenza trasversale dell'impalcato, vedi Fig. 1.3.6.

*Fig.1.3.6- La faccia laterale delle spalle dal lato della pendenza trasversale presenta armatura in vista*

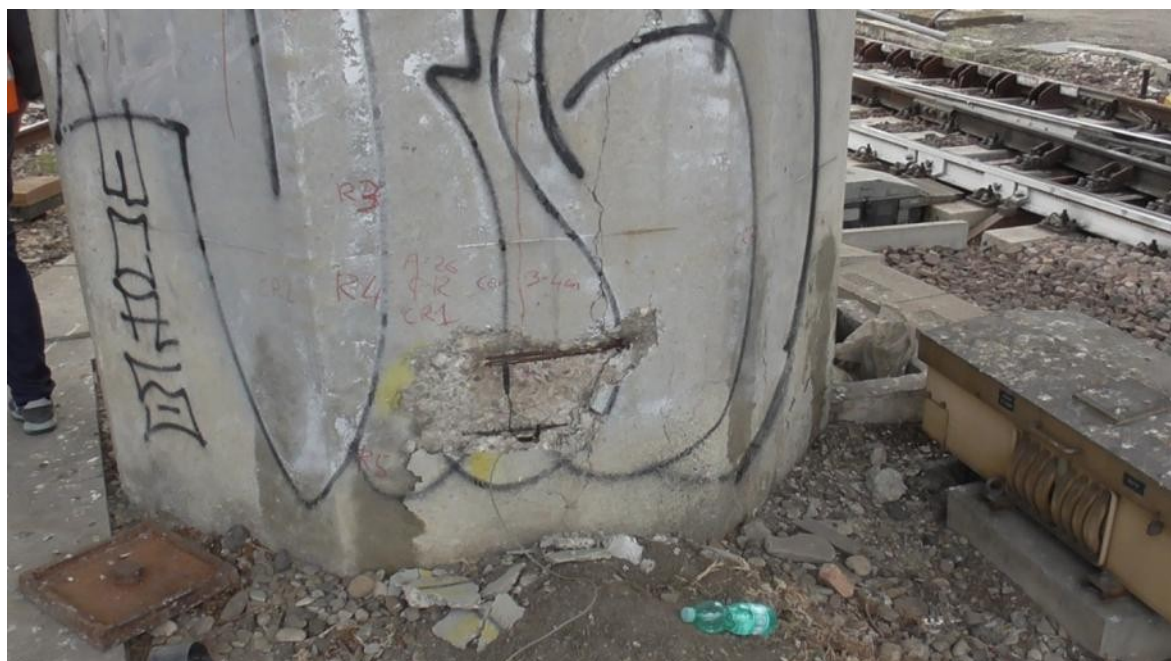
Fig. 1.5.1 - Base della pila 4, misure elettriche

Alla base della pila 4, vedi Fig. 1.5.1, si è rimosso il copriferro ancora sano sulla mediana di un alto (cioè dove il copriferro sulle armature è minimo), raggiunta una staffa f12 (alla vista leggermente ossidata) la prova di carbonatazione mostra viraggio alla quota di posa della staffa, in quella posizione si è verificato, con prova di polarizzazione, la resistenza del calcestruzzo al passaggio della corrente e l'intensità della corrente di corrosione. Il risultato ottenuto dimostra che esiste corrente di corrosione ma di valore medio, vedi Tab. 1.5.1, se restasse così l'aggressione ambientale, si può stimare una perdita di spessore di acciaio di circa 1 mm in 50 anni.

Si sono, inoltre, eseguite prove di resistività superficiale del calcestruzzo della Pila 4 mediante sonda Wenner, i valori ottenuti indicano che il calcestruzzo è ancora abbastanza compatto e poco poroso, anche questa prova conferma che il degrado è già innescato ma non è generalizzato, laddove il copriferro è elevato il fenomeno dello spacco del copriferro non è ancora presente,

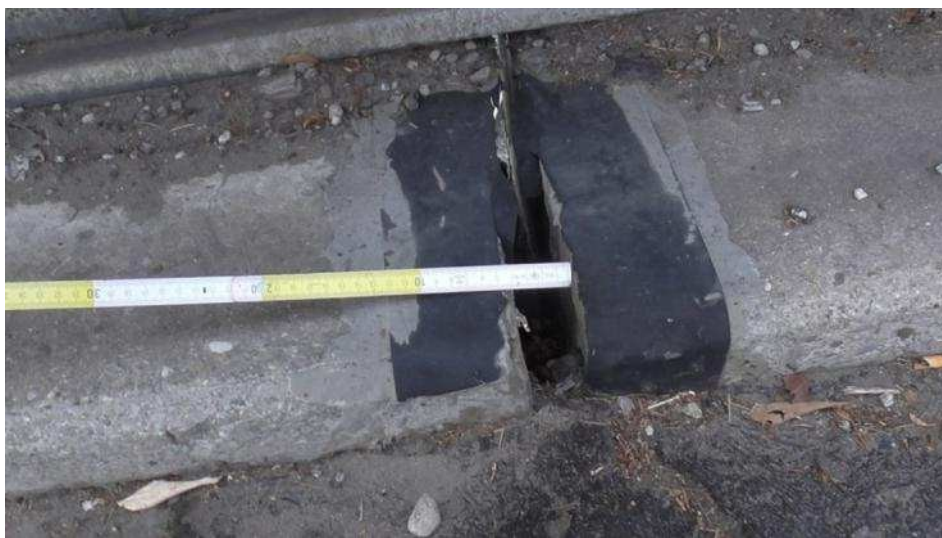
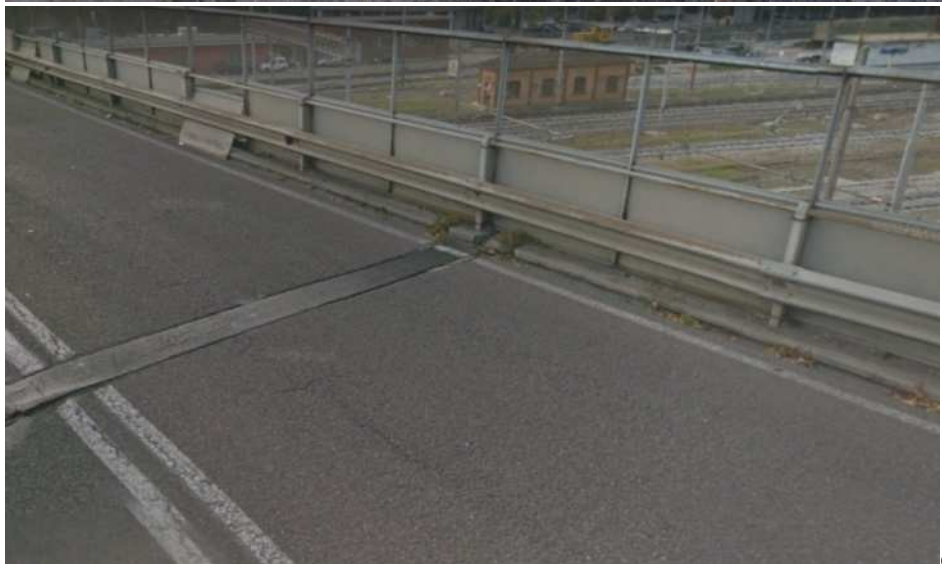
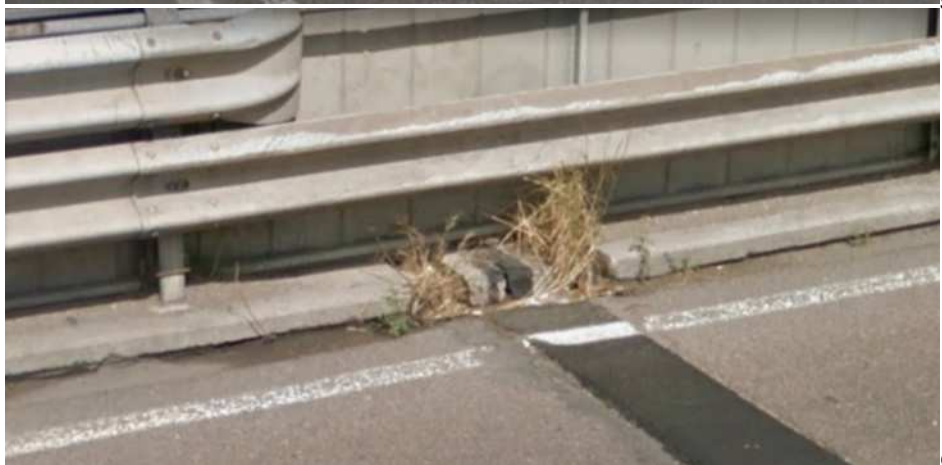
I giunti sulla sede stradale non si presentano in buono stato e i giunti sul cordolo sono da sistemare, vedi Fig. 1.6.1 e 1.6.2.

giunto di cordolo su Plla1

giunto su Pila7

giunto su Pila 6

*Fig. 1.6.1- Alcuni giunti su cordolo che devono essere sistemati per impedire il percolamento*

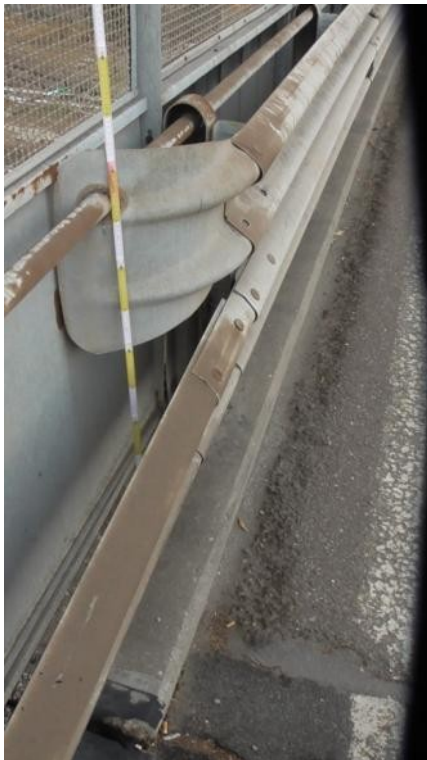
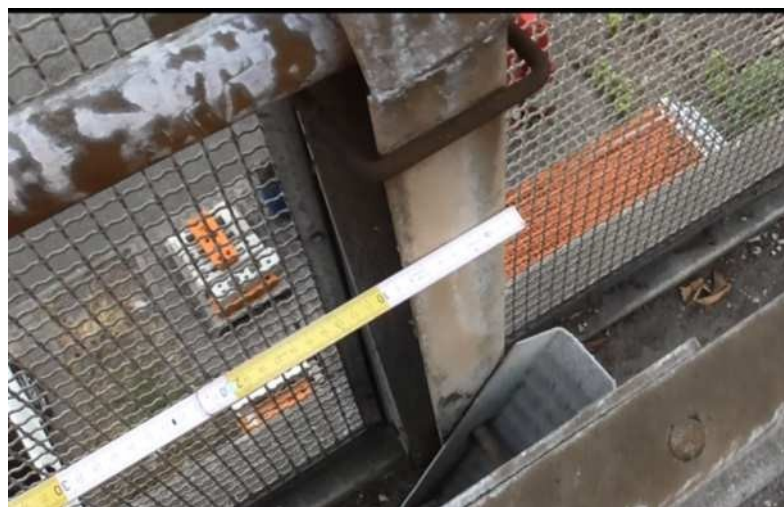
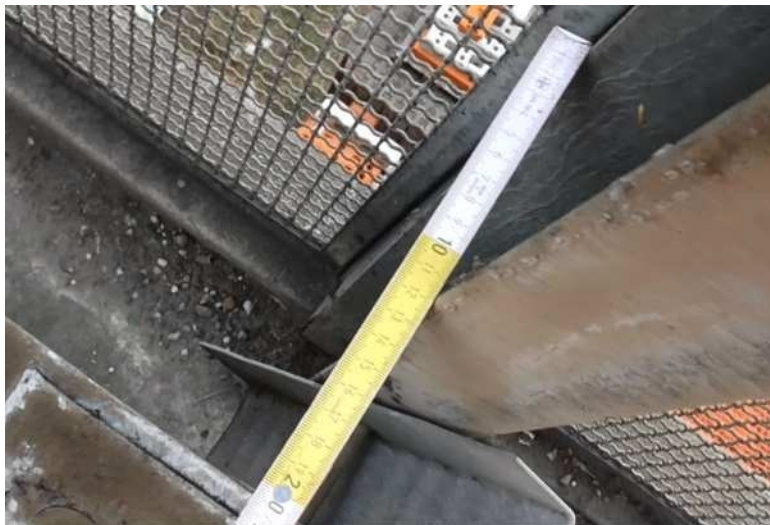
Le barriere di sicurezza esistenti non sono conformi agli standard attuali, vedi Fig.1.6.3. I pieritti sono elementia U 120x80 sp.4 mm infissi direttamente nella soletta.

*Fig.1.6.3-Le barriere di sicurezza sul ponte non sono conformi agli standard attuali*

L'installazione di nuove barriere H3bp comporterebbe la necessità di allargare e potenziare i cordoli esistenti per portarli ad una larghezza di 70cm, 20 cm in più rispetto alla situazione attuale.  
La larghezza della sede stradale si ridurrebbe così dagli attuali 9.3 a 8.9m.
