## **INTERVENTI DI MESSA DI SICUREZZA E MANUTENZIONE STRAORDINARIA DEL SOVRAPPASSO FERROVIARIO VIABILE DI VIA DEL PARTIGIANO.**

CODICE INTERVENTO: Z\_31001

### **STUDIO DI FATTIBILITÀ TECNICO ED ECONOMICA (ai sensi dell'articolo 23 comma 5 Dlgs 18 aprile 2016, n. 50)**

*Reggio Emilia, Febbraio 2022*

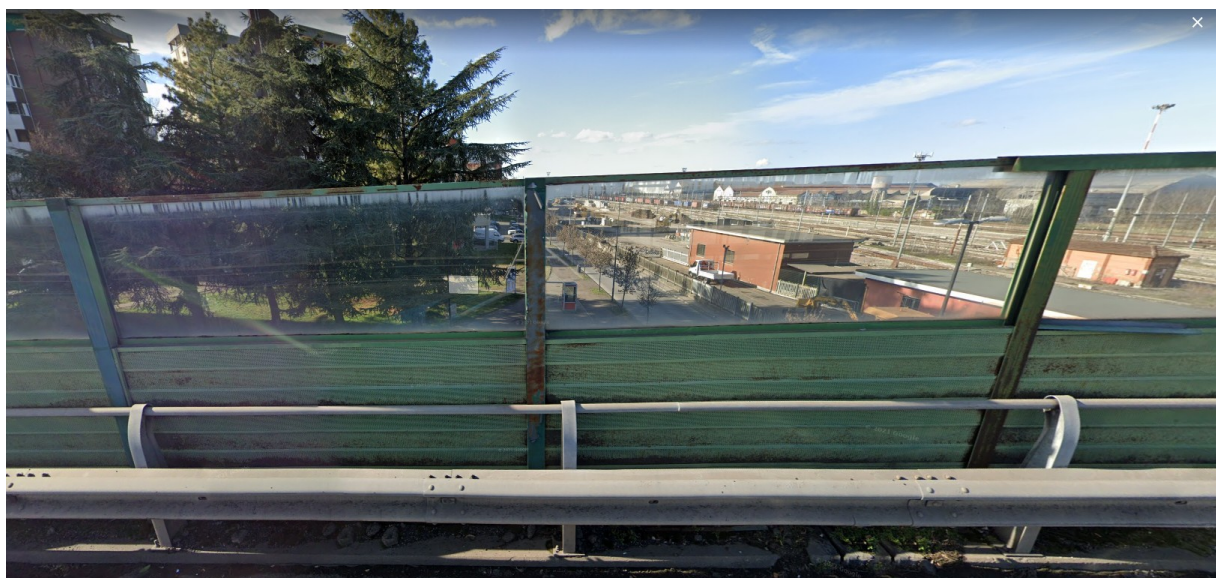
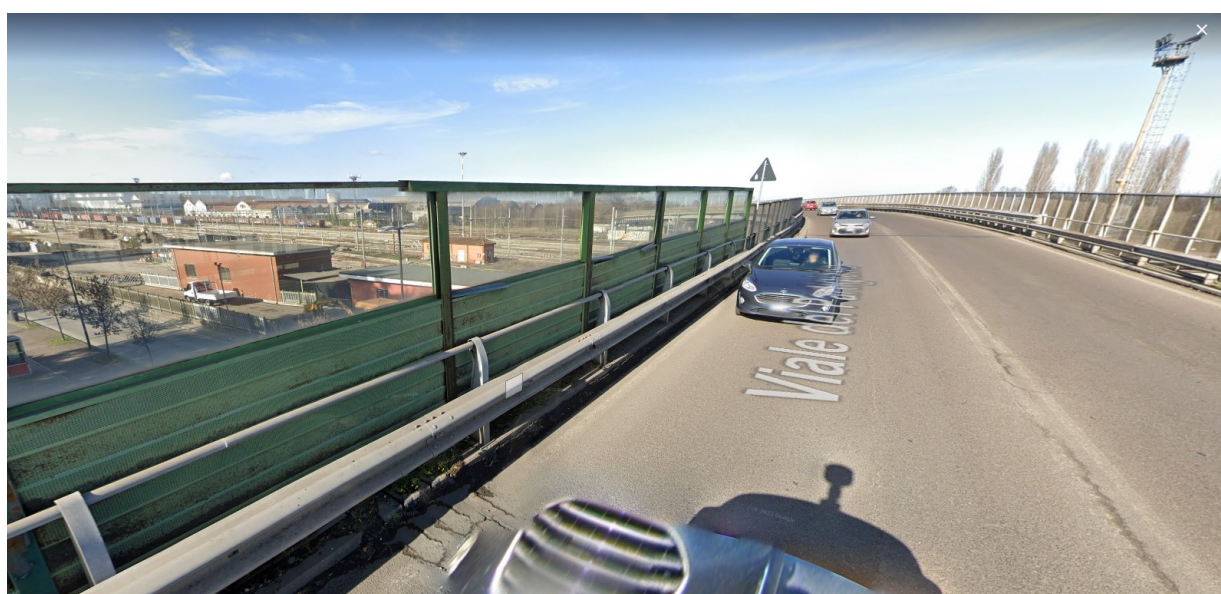
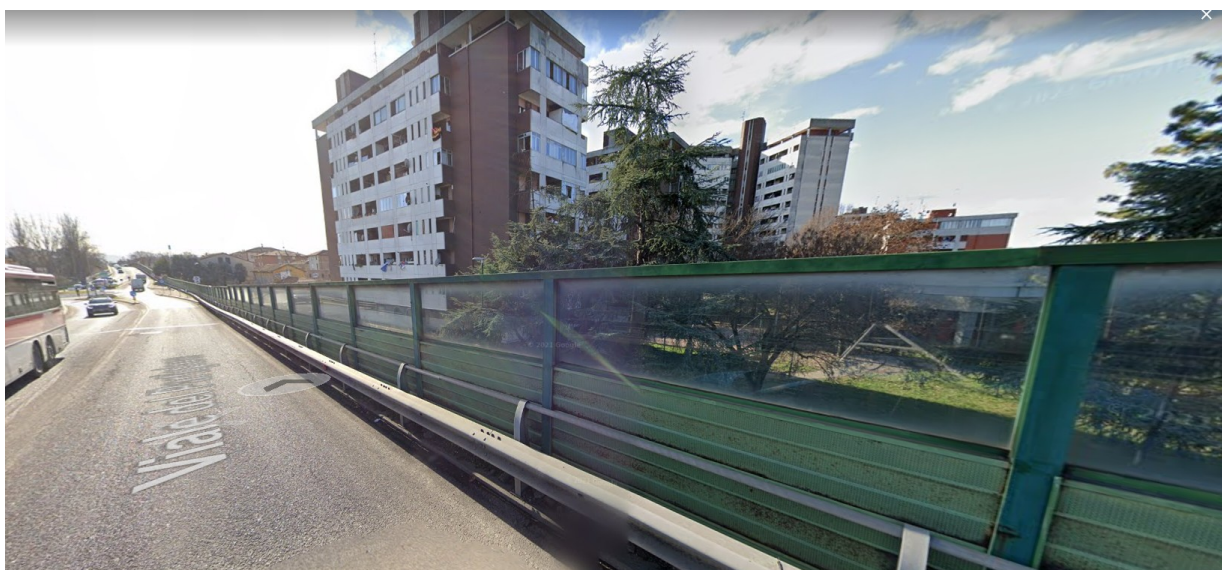
*antirumore presenti sul lato di via Turri*

sul lato ovest della infrastrutture di via del Partigiano, sono presenti pannelli fonoassorbenti, barriere antirumore, risalenti presumibilmente al periodo di costruzione del ponte stesso.  
Le barriere sono in evidente stato di degrado, con parti arrugginite.
