Relazione tecnica sulla verifica delle condizioni statiche di alberi radicati presso Parco Diamante – Piazza Nievo – Via Murri – Via Fonte Acqua Chiara

In occasione dei rilievi eseguiti in data 10/02/2022 presso vari ambiti indicati dal referente Tecnico del Comune di Reggio Emilia, sono state eseguite le verifiche delle condizioni statiche di elementi arborei.

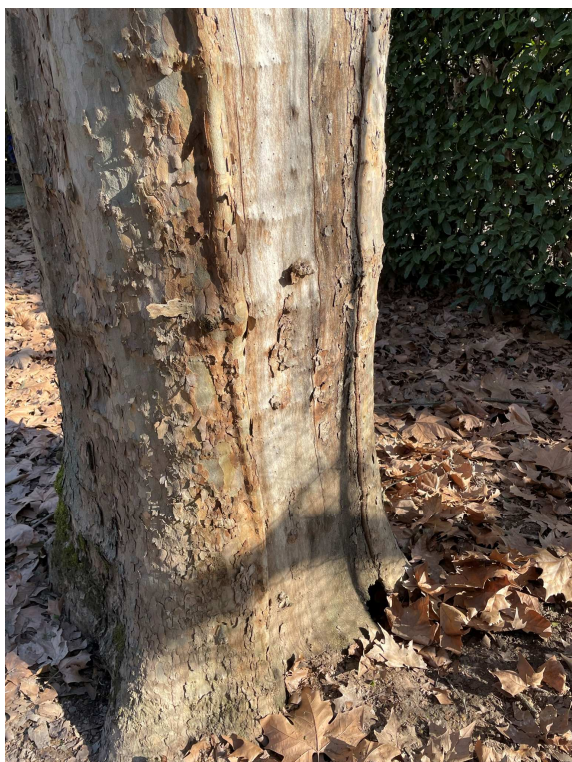
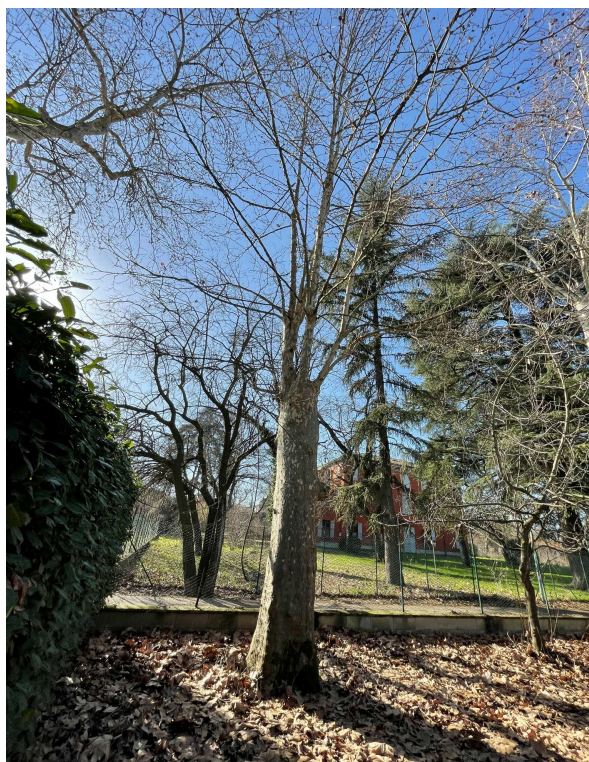
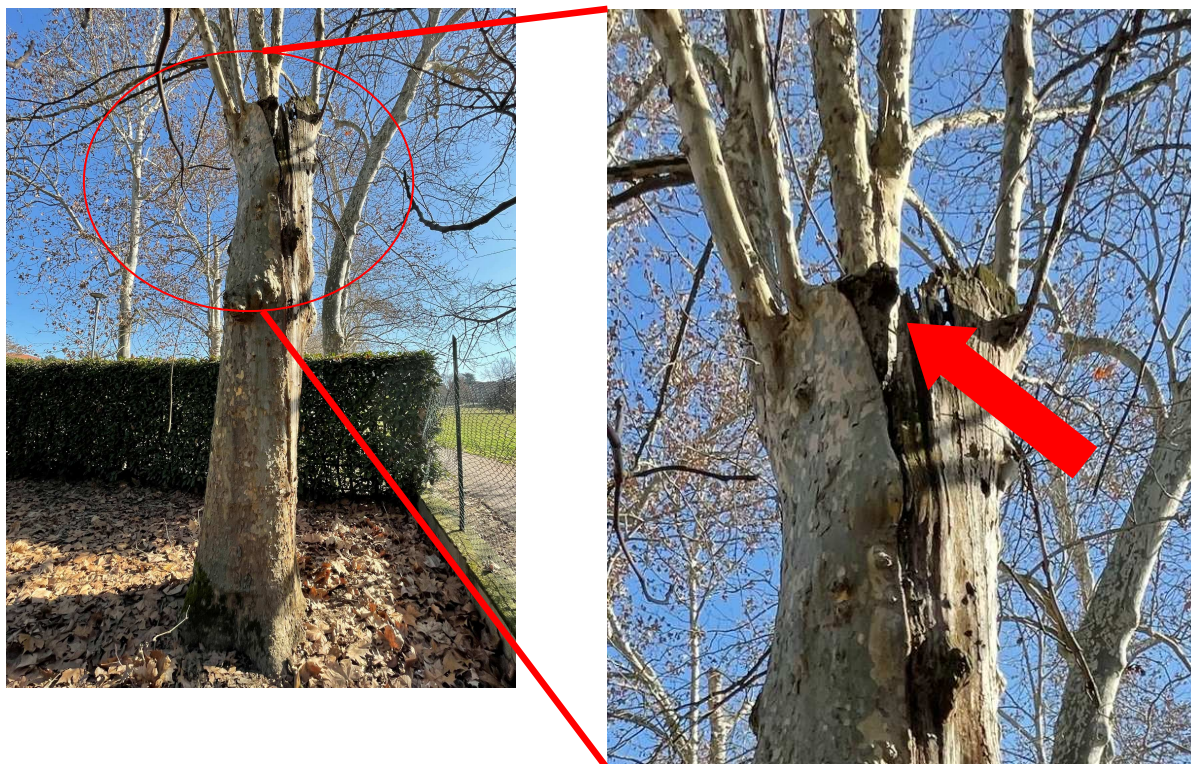
- PARCO DIAMANTE: il platano n° 14 è caratterizzato da una struttura anomala e a forte rischio di rottura delle parti aeree. Il fusto è per buona parte interessato da processi di decadimento e carie. Fu capitozzato a circa 5 mt di altezza, e dal punto di taglio si dipartono diversi rami avventizi.

La struttura risulta deperiente e fortemente instabile in quanto i lunghi rami mal inseriti possono facilmente rompersi essendo inseriti su legno cariato.

Le condizioni generali dell'albero sono tali per cui non si ritiene attuabile un intervento di recupero dell'albero e se ne consiglia pertanto la rimozione.

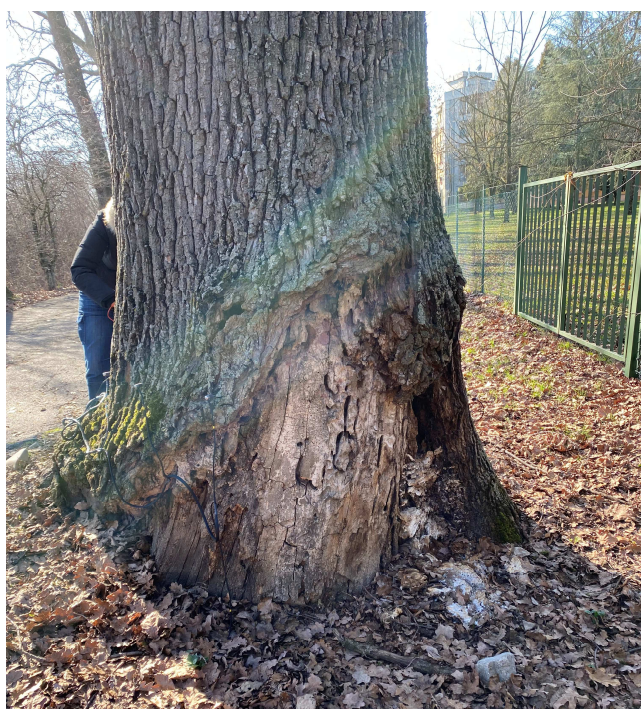
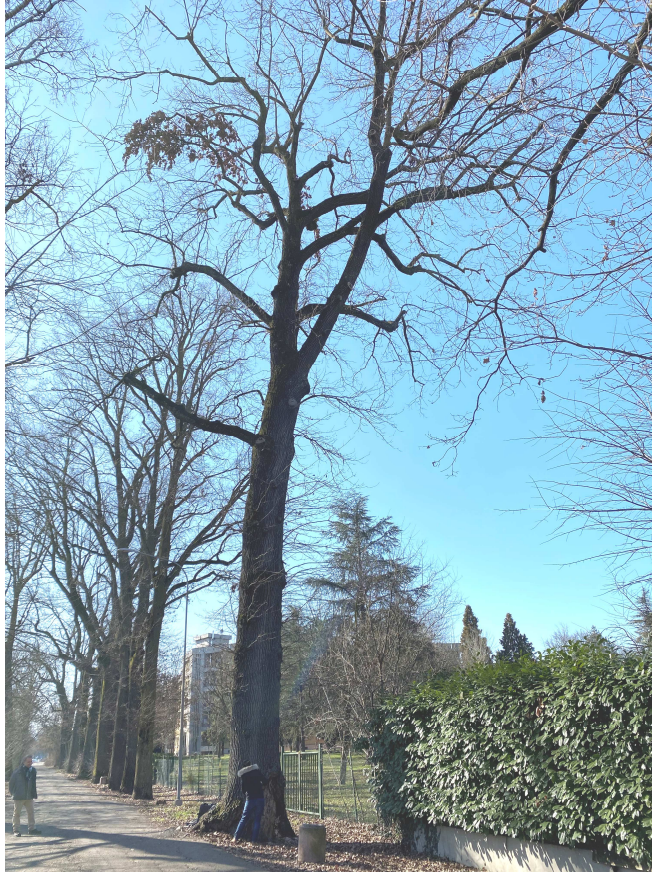
- VIA FONTE ACQUA CHIARA, la quercia n° 29 è un grosso e vetusto albero caratterizzato da un'ampia carie basale. Sono presenti residui di carpofori (*Meripilus giganteus*) e il legno risulta fortemente disgregato, in parte degradato anche da insetti xilofagi. È stata effettuata una tomografia sonica alla base del fusto e la porzione cariata risulta essere pari al 45% della sezione misurata. La condizione appare pertanto critica e si ritiene necessario procedere alla rimozione della quercia.
