MoVimento 5 Stelle Reggio Emilia

Reggio Nell'Emilia 02-01-2023

INTERPELLANZA

AZIONI CORRETTIVE URGENTI SUL PASSAGGIO PERICOLOSO LUNGO LA NUOVA PISTA CICLABILE DI GAVASSA IN CORRISPONDENZA DEL PONTE SUL FIUME RODANO

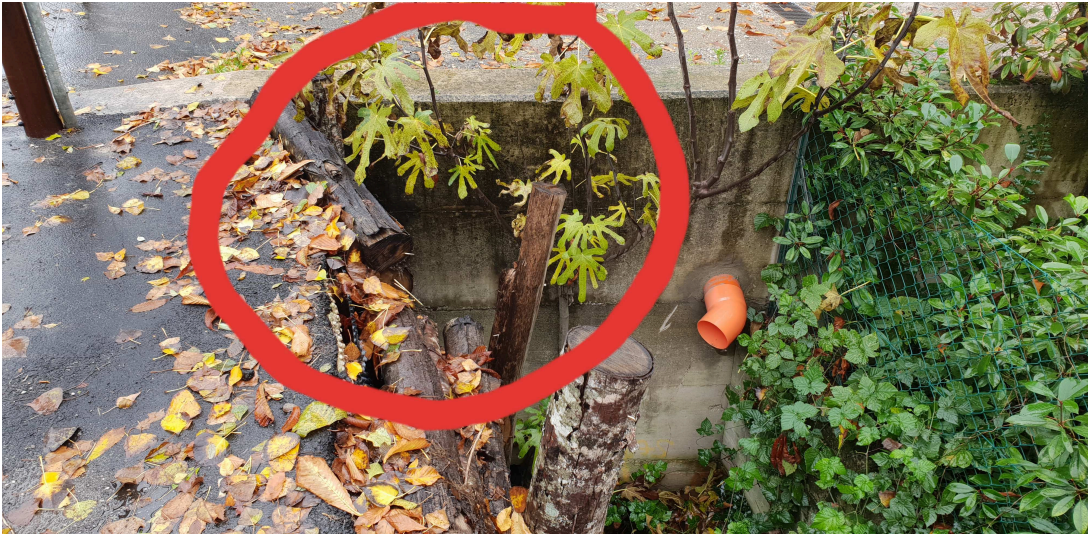
-L'intervento riparatore di consolidamento della palizzata è stata realizzato solo nel tratto lato ovest del ponte ma non ha riguardato l'altro punto segnalato in cui detta palizzata ha ceduto e cioè all'altezza dell'antico caseificio poco prima del civ. 33. Erano infatti due le transenne gialle poste in emergenza che evidenziano il cedimento della palizzata di contenimento anche in quel punto (si veda foto allegate)

Foto n.1: Cedimento del terrapieno di contenimento altezza n. 33 ancora non riparato nonostante la presenza del cantiere

-Il motivo per cui, oltre al rifacimento della struttura di sostegno nel tratto immediatamente contiguo al ponte, non sia stata consolidata la parte ceduta in corrispondenza al civ. 33 (si veda foto allegate) e se il consolidamento possa riguardare anche il tratto lungo quei 50 metri di pista che sono a rischio di cedimento come descritto sopra. In caso affermativo quando si intende dare corso ai lavori

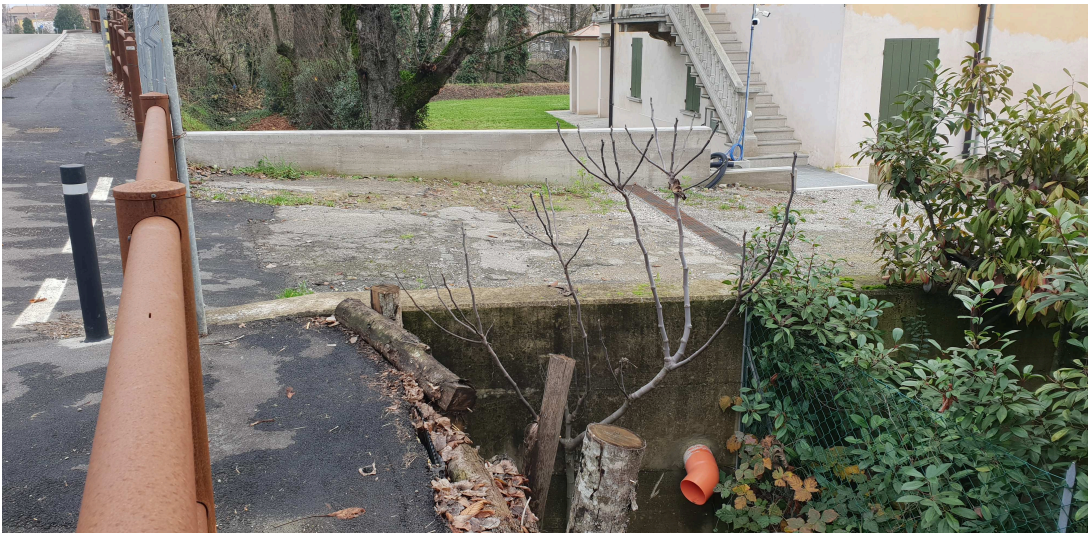
Foto n.2: Veduta d'insieme del terrapieno di contenimento altezza n.33 ancora non riparato nonostante la presenza del cantiere

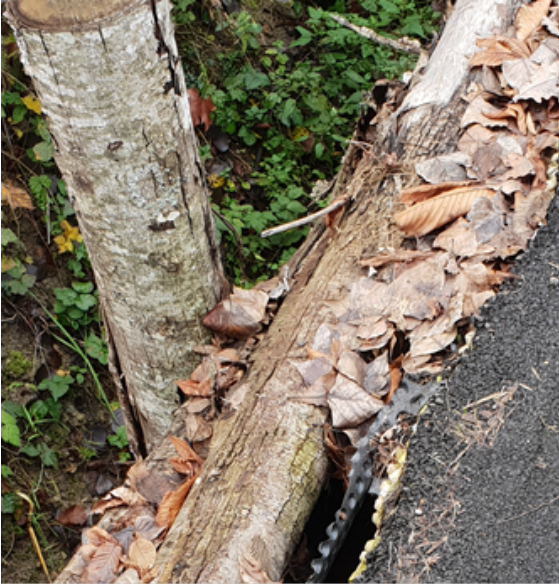
Foto n.3: Veduta del cedimento del terrapieno con evidente crepa a rischio infiltrazioni
