# Teatro Municipale "R.Valli"

**Opere di restauro lapideo, abbattimento barriere  
architettoniche, acquisto attrezzature  
C.U.P. J89F24000340002**

**RELAZIONE DI RESTAURO**

**R02**

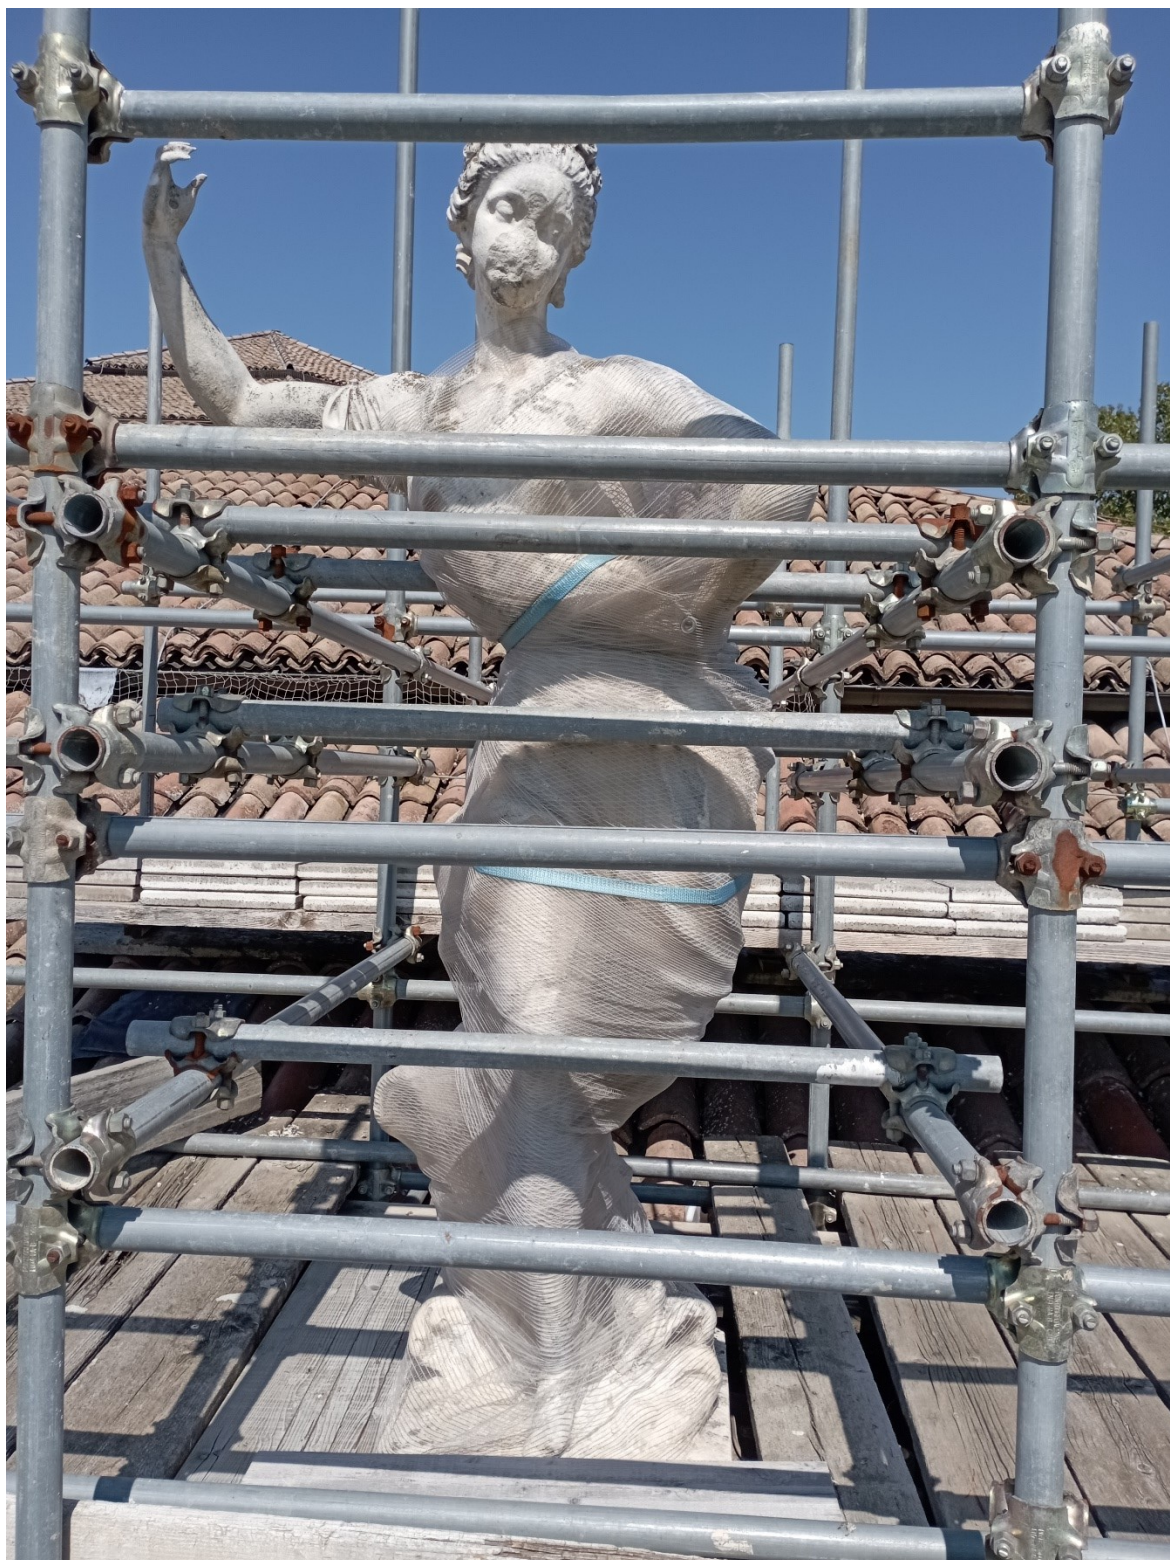
La documentazione relativa ai restauri precedenti inseriva la danza fra le statue con condizioni più compromesse. La debolezza dell’ancoraggio, dovuta alla postura sbilanciata nonché la sottigliezza delle sezioni del basamento e degli arti oltre alla presenza di due vistose lesioni in corrispondenza della caviglia destra e del basamento la fanno considerare come una delle statue a maggior rischio di crollo. Il volto si presenta in gran parte abraso. I recenti sopralluoghi hanno evidenziato uno stato complessivo di degrado e polverizzazione del materiale lapideo e delle stuccature successive. Si registra il distacco di ampie porzioni di stuccatura in corrispondenza di una lesione verticale nel basamento, nel busto e nel volto. Per questo motivo la statua è stata avvolta con rete in nylon, contenuta con fasce in nylon e protetta da un ponteggio per evitare possibili cadute. Si segnala un aumento dell’attacco di organismi biologici.

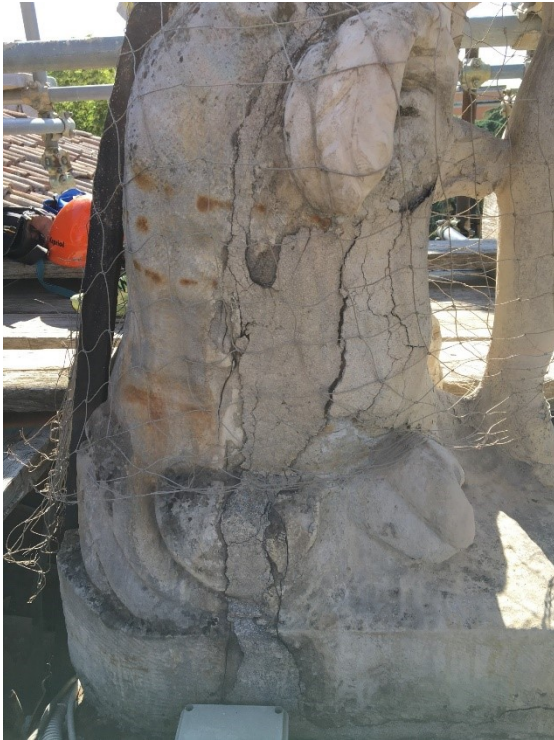
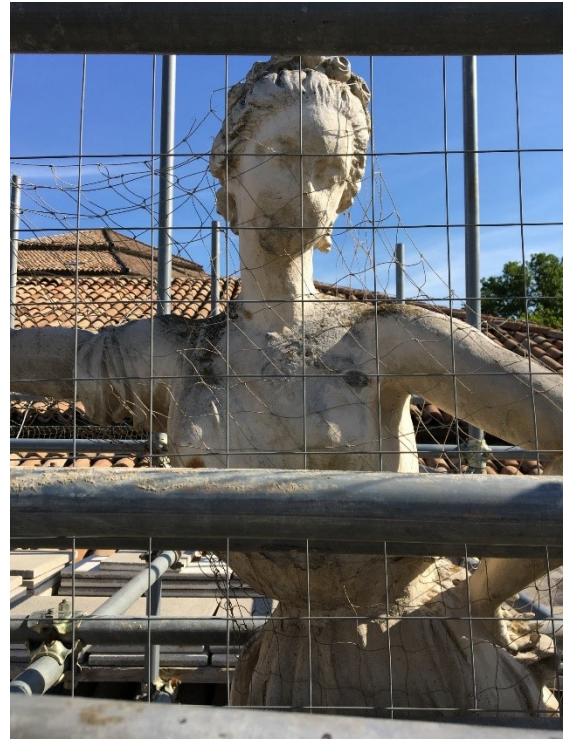
*La danza: lesione sul basamento – particolare del volto*

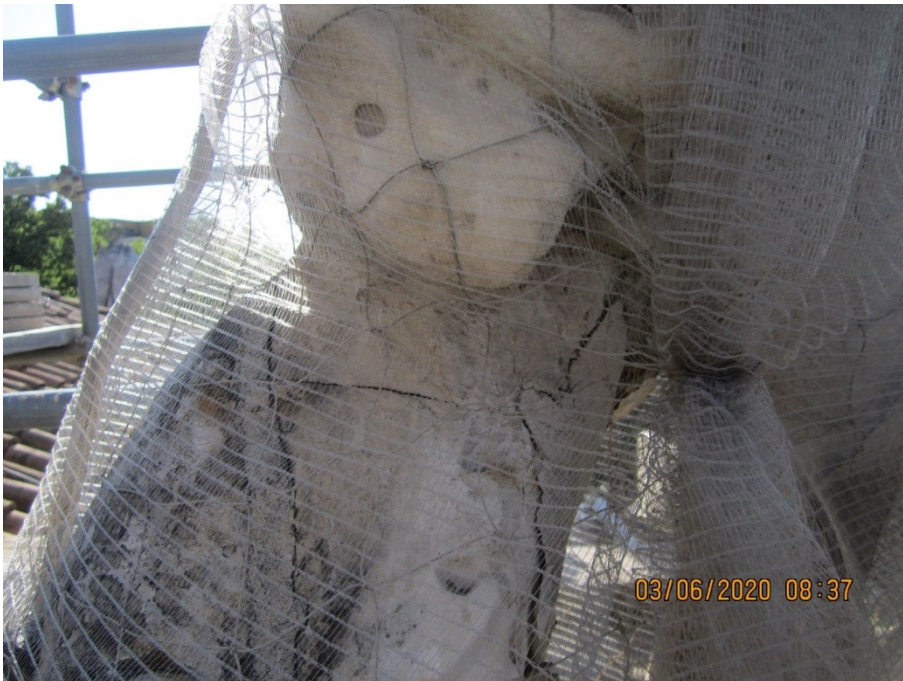
*La danza: distacco di precedenti ampie stuccature*

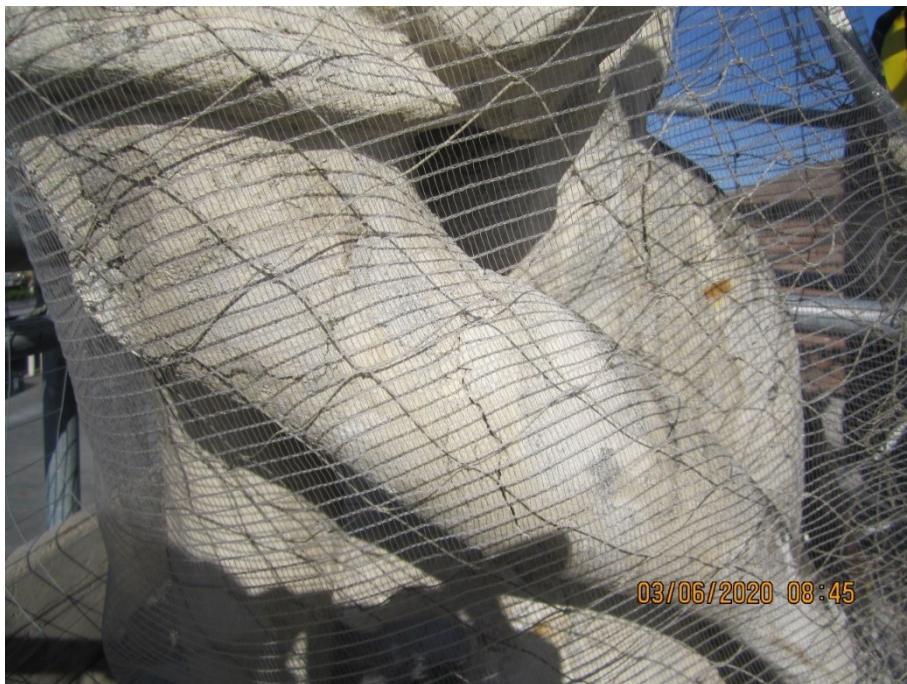
*La danza: distacco di precedenti ampie stuccature*

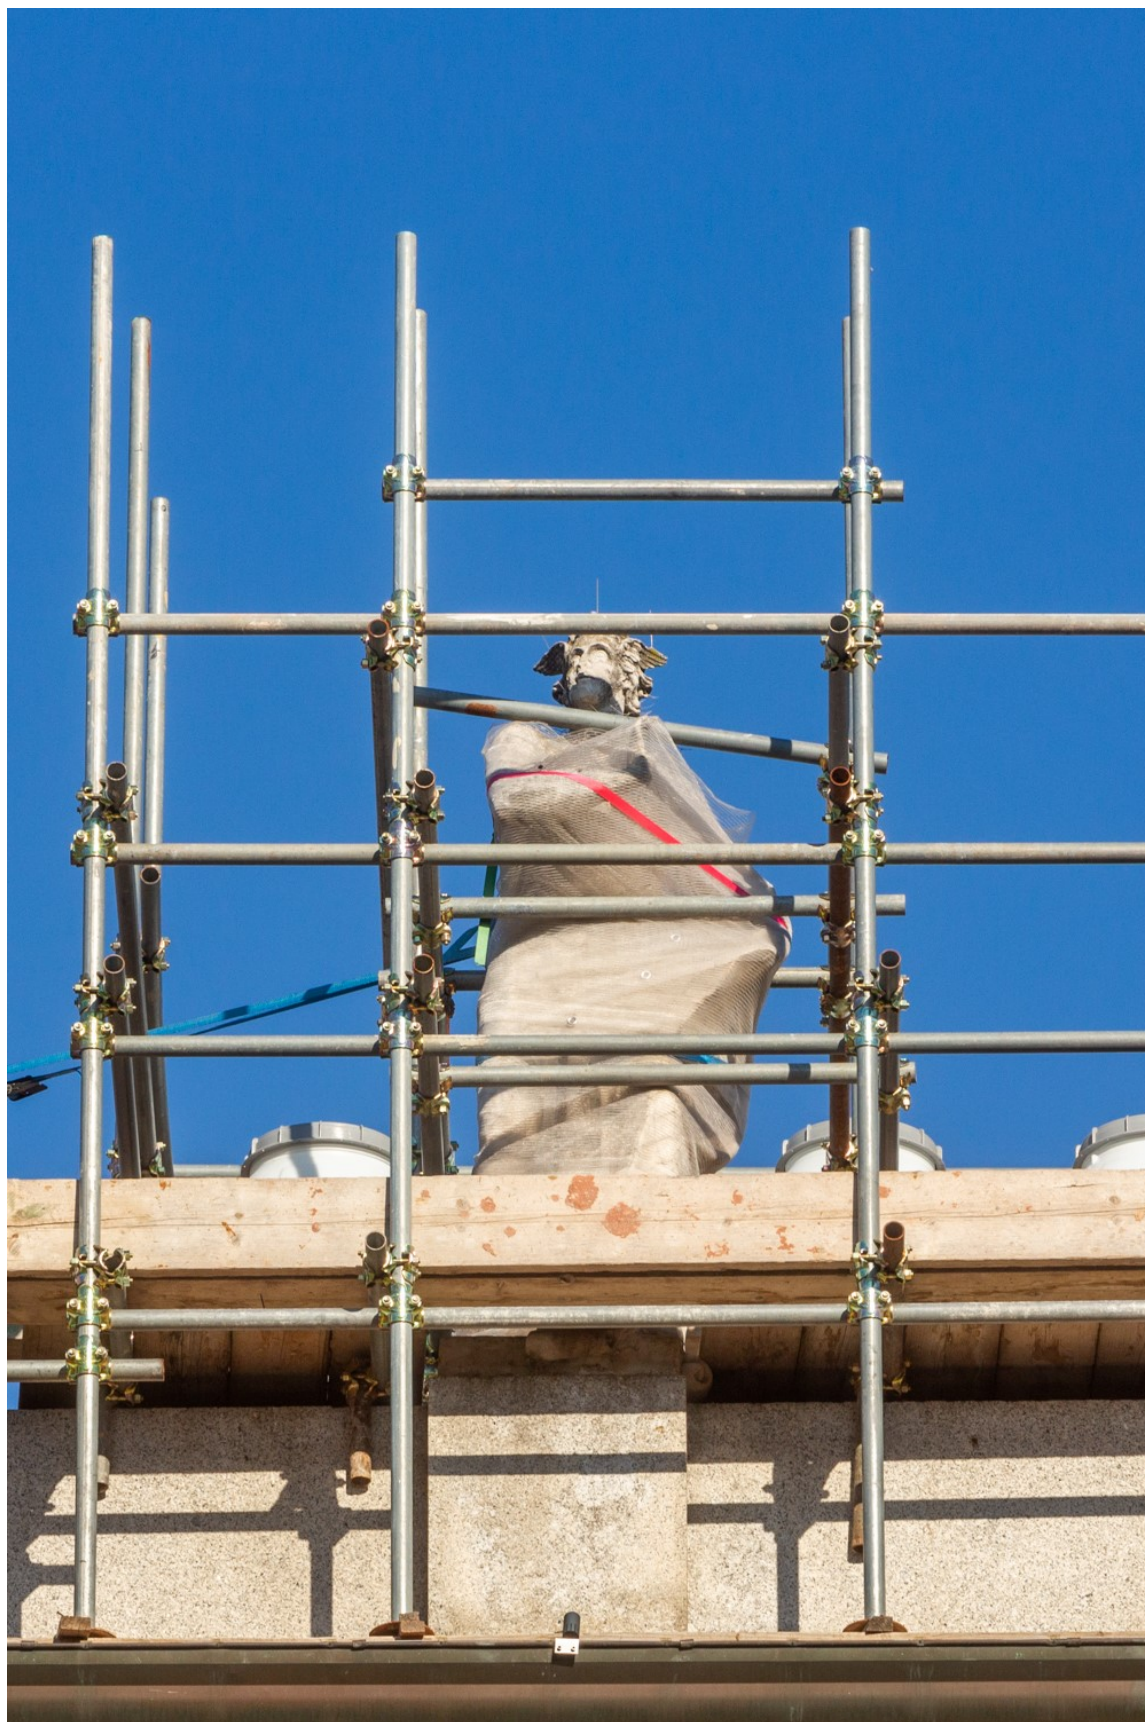
La documentazione relativa ai restauri precedenti segnalava un forte scollamento nella massa lapidea segnata da un'ampia fessurazione che partiva dai cartigli e raggiungeva la prossimità del piede sinistro. Il mento della statua era caduto ed è stato riattaccato.

I recenti sopralluoghi hanno evidenziato fessurazioni e distacchi evidenti soprattutto nei panneggi della veste e della sua gamba destra.

Il mento della statua presenta già alcune mancanze rispetto alla ricostruzione post restauro.

Per questo motivo la statua è stata avvolta con rete in nylon, contenuta con face in nylon e protetta da un ponteggio per evitare possibili cadute. Si segnala un aumento dell'attacco di organismi biologici.

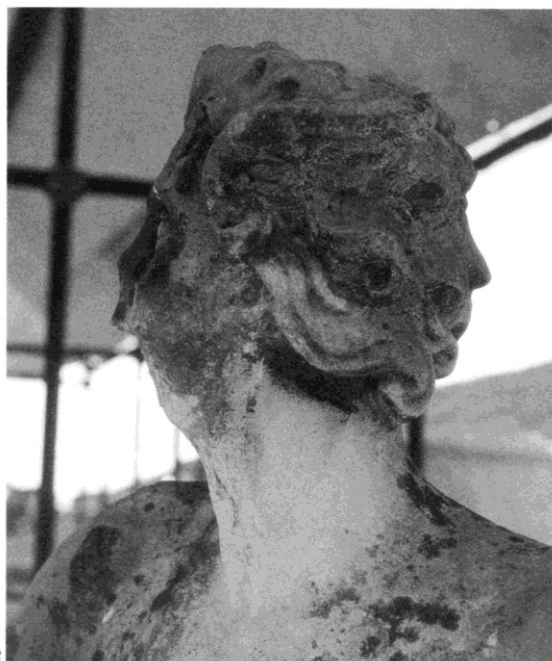
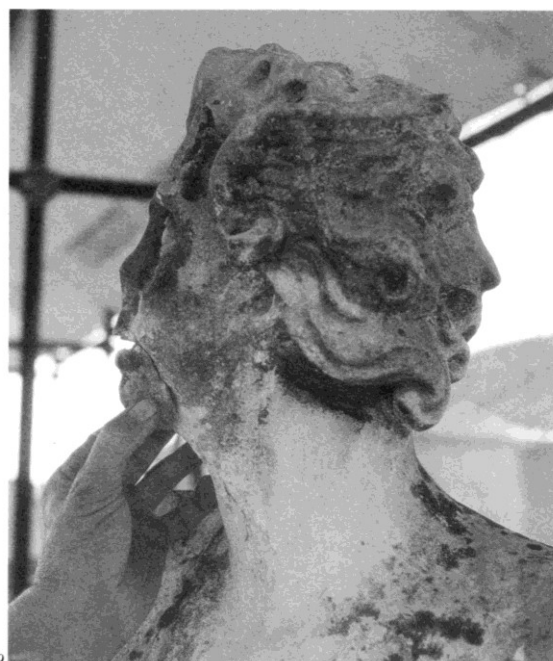
*L'Estro: distacco del mento (foto dai precedenti restauri)*

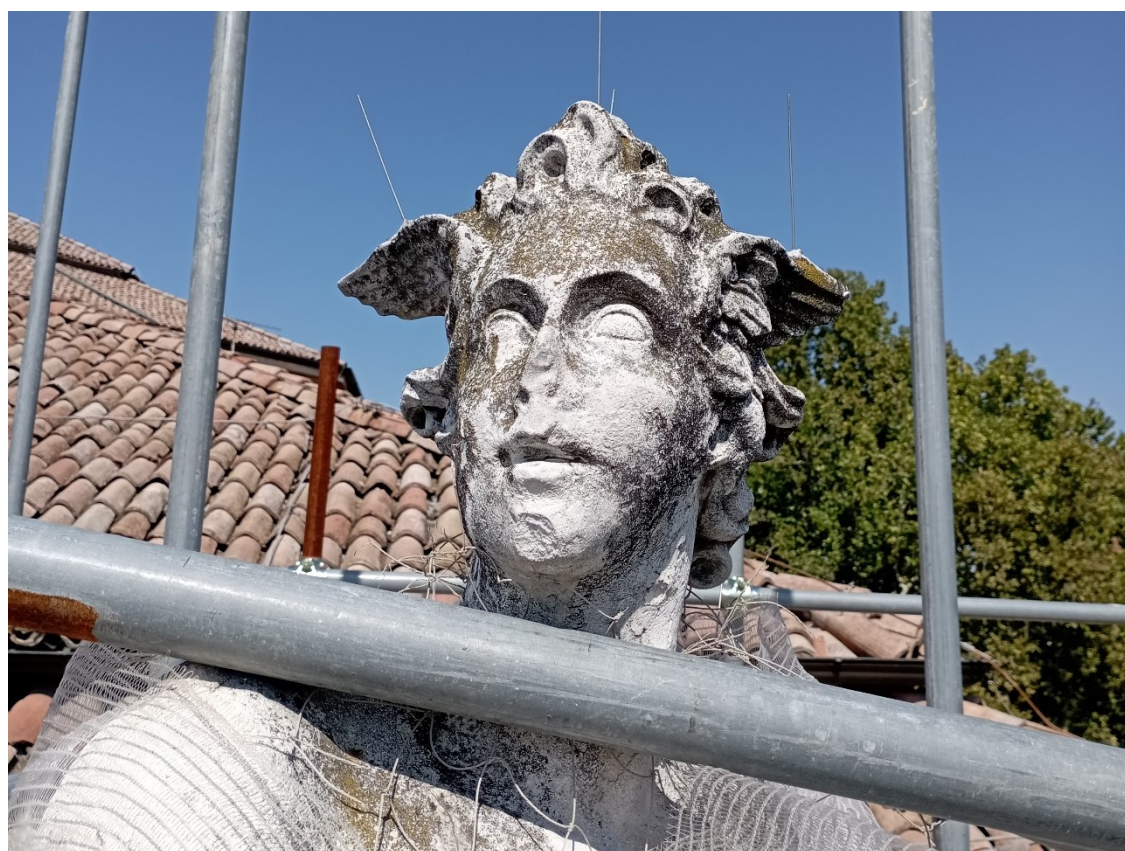
*L'Estro: attuali condizioni del volto*

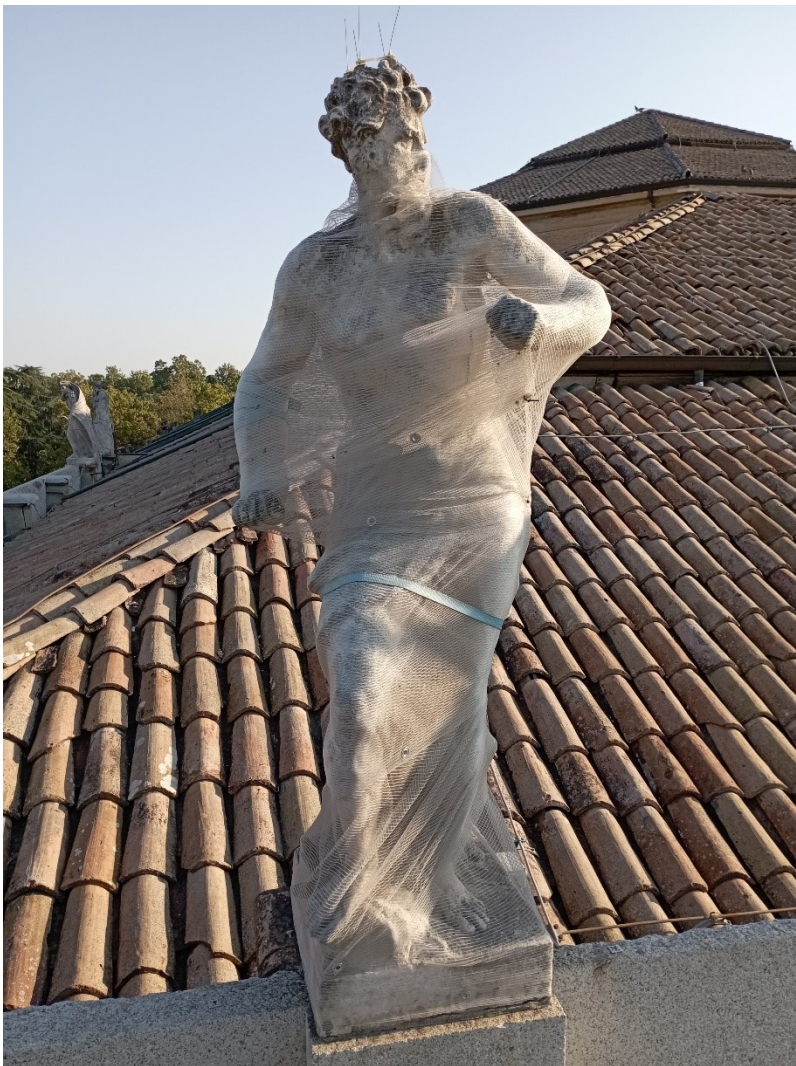
Nella relazione di restauro precedente si evidenziava il completo distacco della gamba destra recisa da parte a parte all’altezza della coscia. Questi problemi erano, almeno in parte, imputabili alla scarsa coesione della pietra, che presentava delle inclusioni argillose, in corrispondenza delle quali potevano più facilmente avvenire delle fratture. Lo stesso fenomeno è stato osservato anche nel Rimorso.

I recenti sopralluoghi hanno evidenziato pericolo di distacco delle stuccature su entrambe le gambe e sul braccio sinistro. Aumento delle fessurazioni lungo le stuccature. Presenza di nuove piccole lesioni sulla mano sx. leggero aumento del degrado biologico. La statua risulta al momento fasciata con rete in nylon. Si segnala il pericolo di caduta di parti.

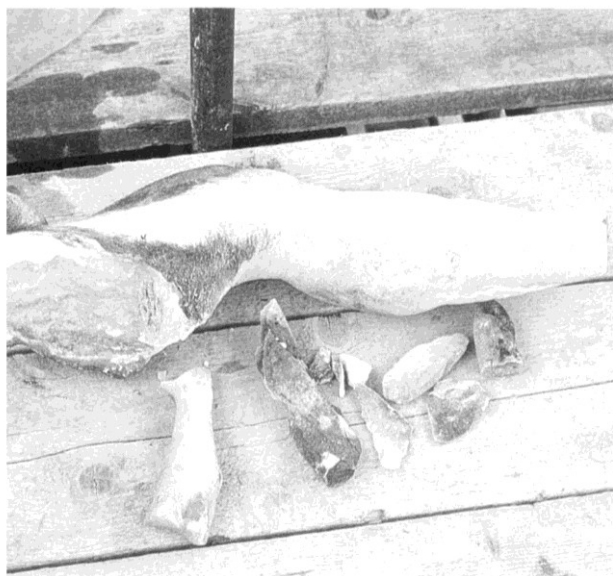
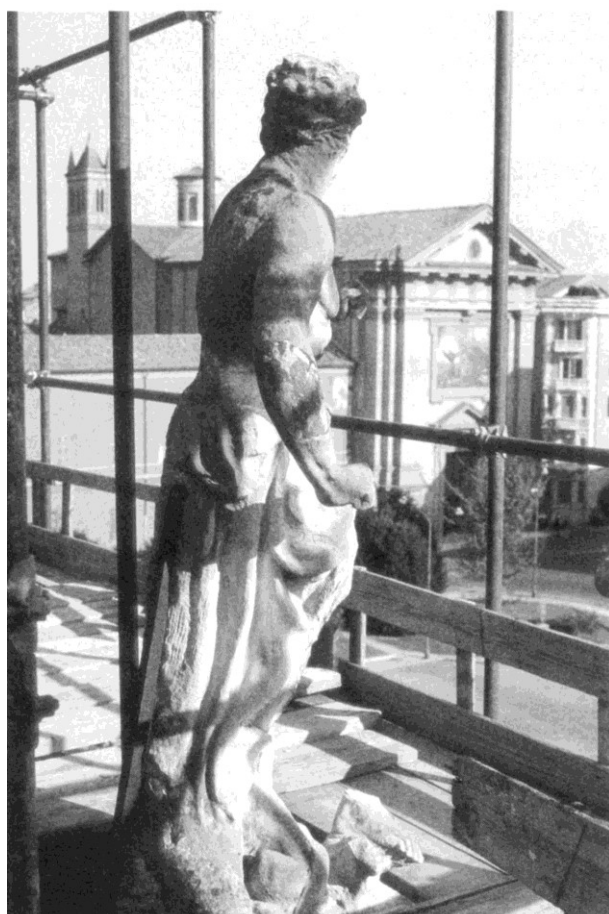
*Il Vizio: la statua priva della gamba destra, foto dal precedente restauro*

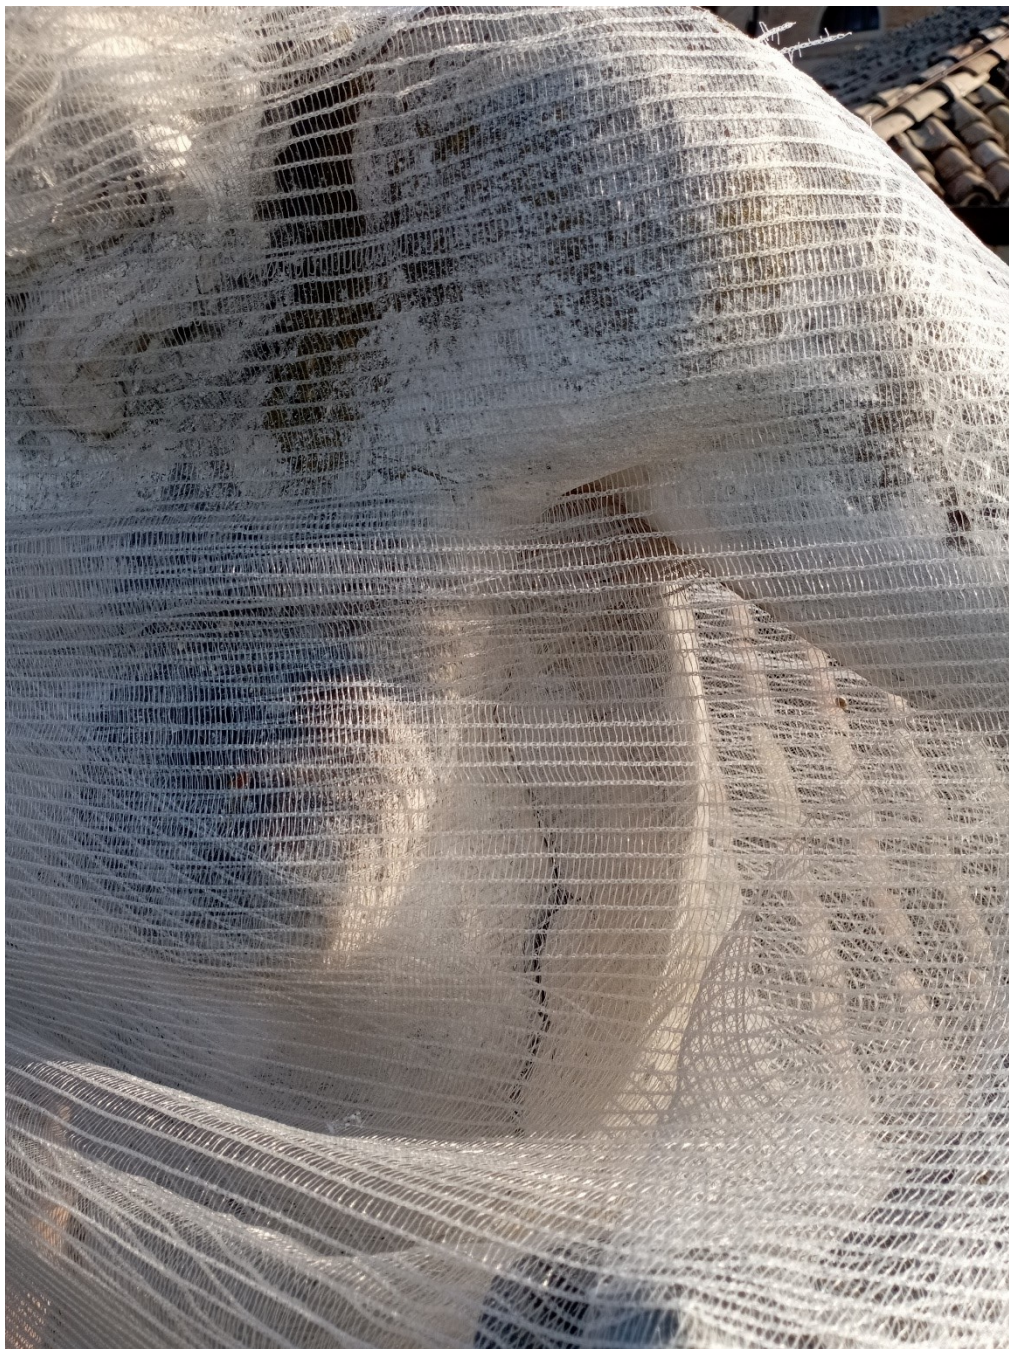
*Il Vizio: lesione in corrispondenza del braccio sinistro*

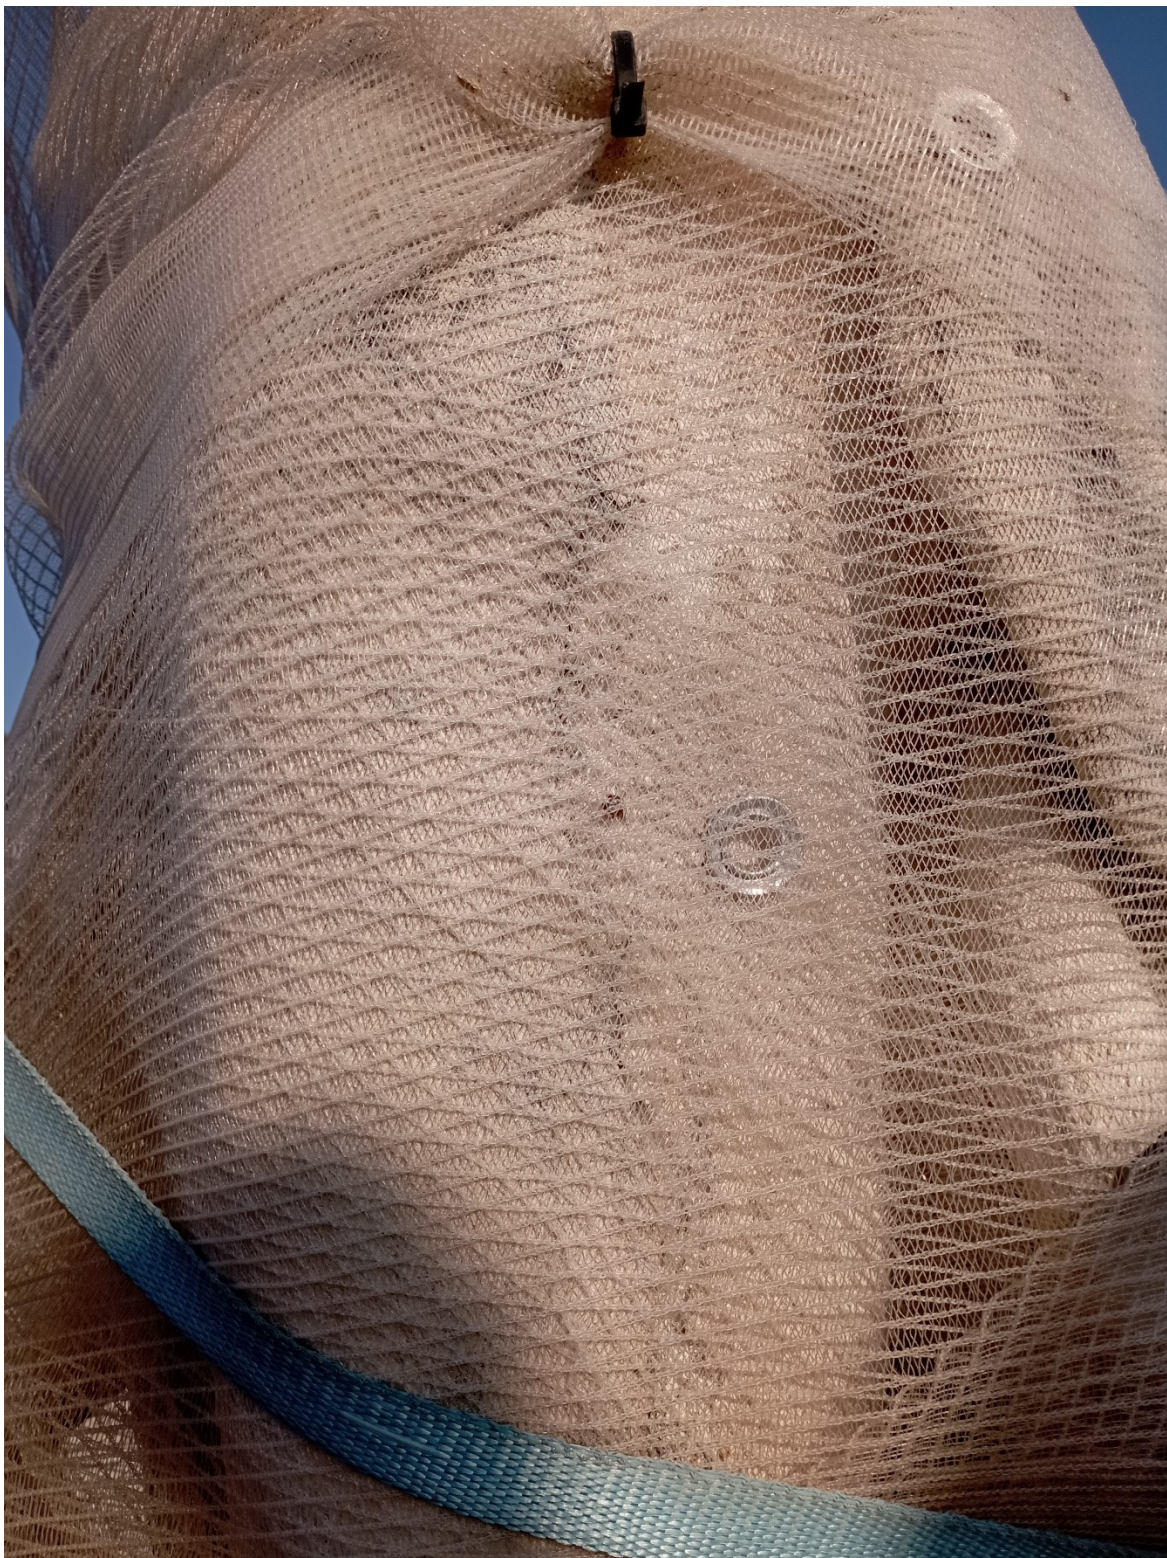
*Il Vizio: lesione in corrispondenza della gamba destra*

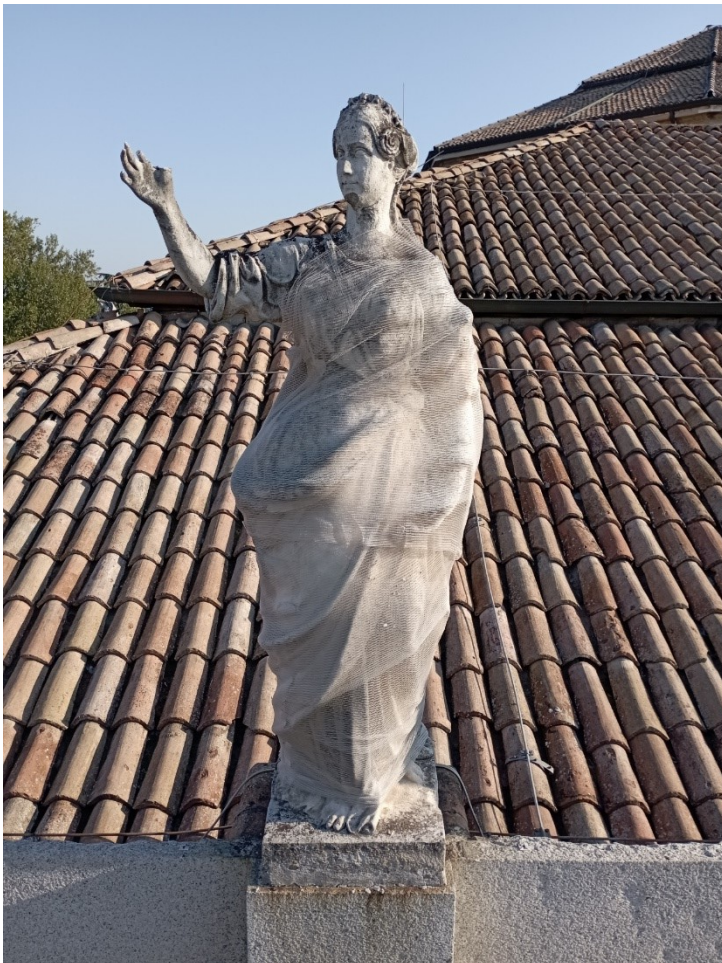
I restauri precedenti hanno messo in evidenza il completo distacco della gamba destra recisa da parte a parte all'altezza della coscia.

I recenti sopralluoghi hanno documentato uno stato generale di conservazione molto precario e la presenza di scaglie lapidee nella rete recentemente posizionata. Oltre a questo si segnala un forte aumento del degrado biologico e della presenza di croste nere. Allargamento delle fessurazioni in corrispondenza delle stuccature, in particolar modo nel basamento. La presenza del braccio destro fortemente aggettante, già mutilo delle dita della mano, la rende fra le statue strutturalmente più soggette a pericolo di rotture.

E' stata aggiunta una reggiatura in nylon per “contenere” il basamento.

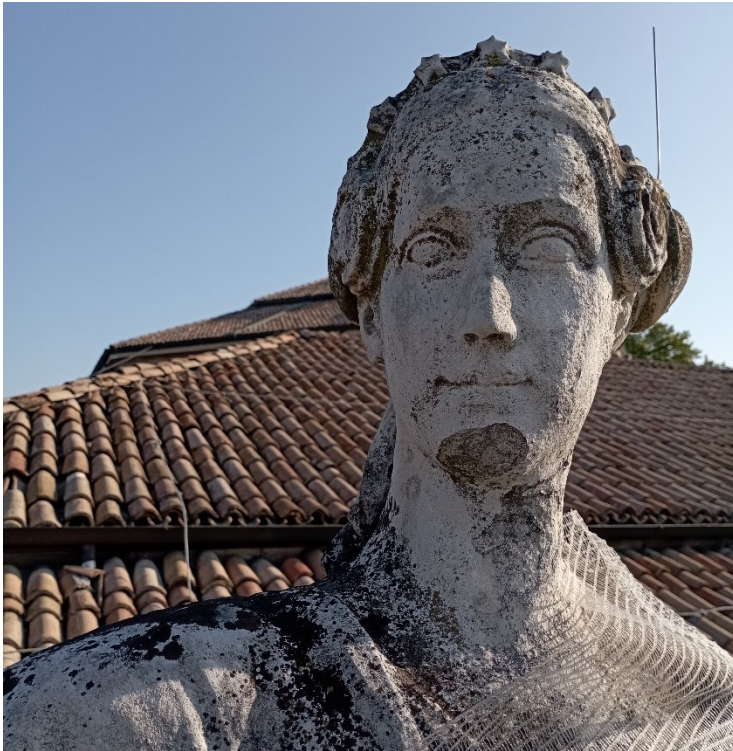
*La Gloria: particolare del volto*

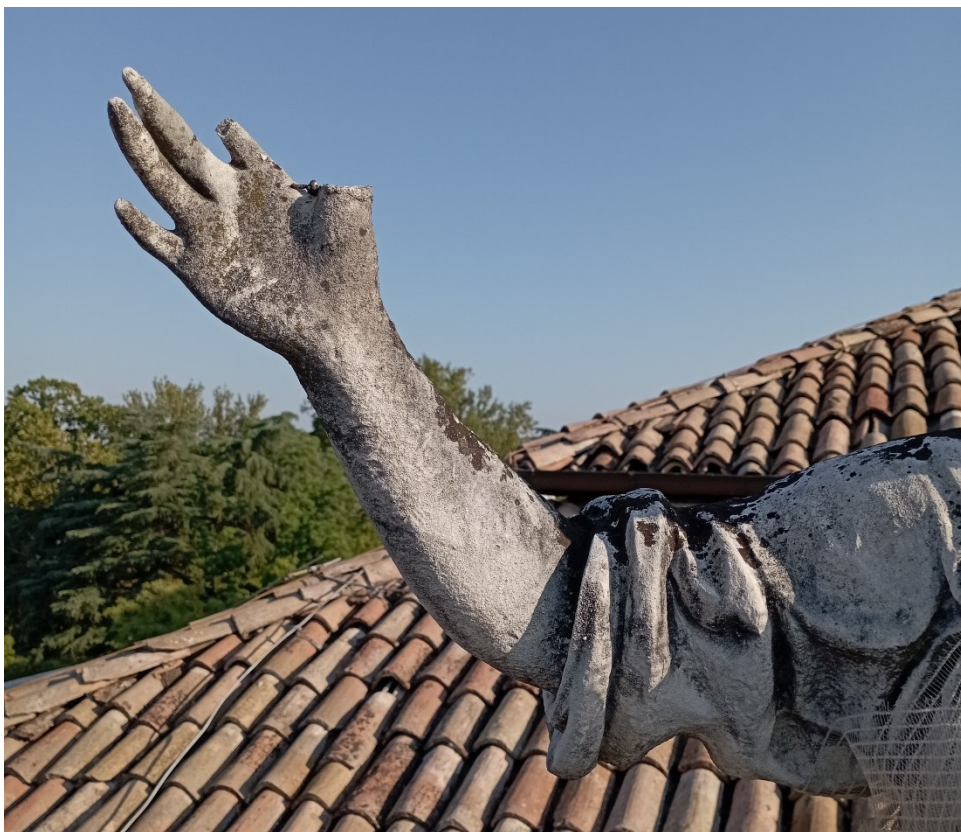
*La Gloria: particolare del braccio destro*

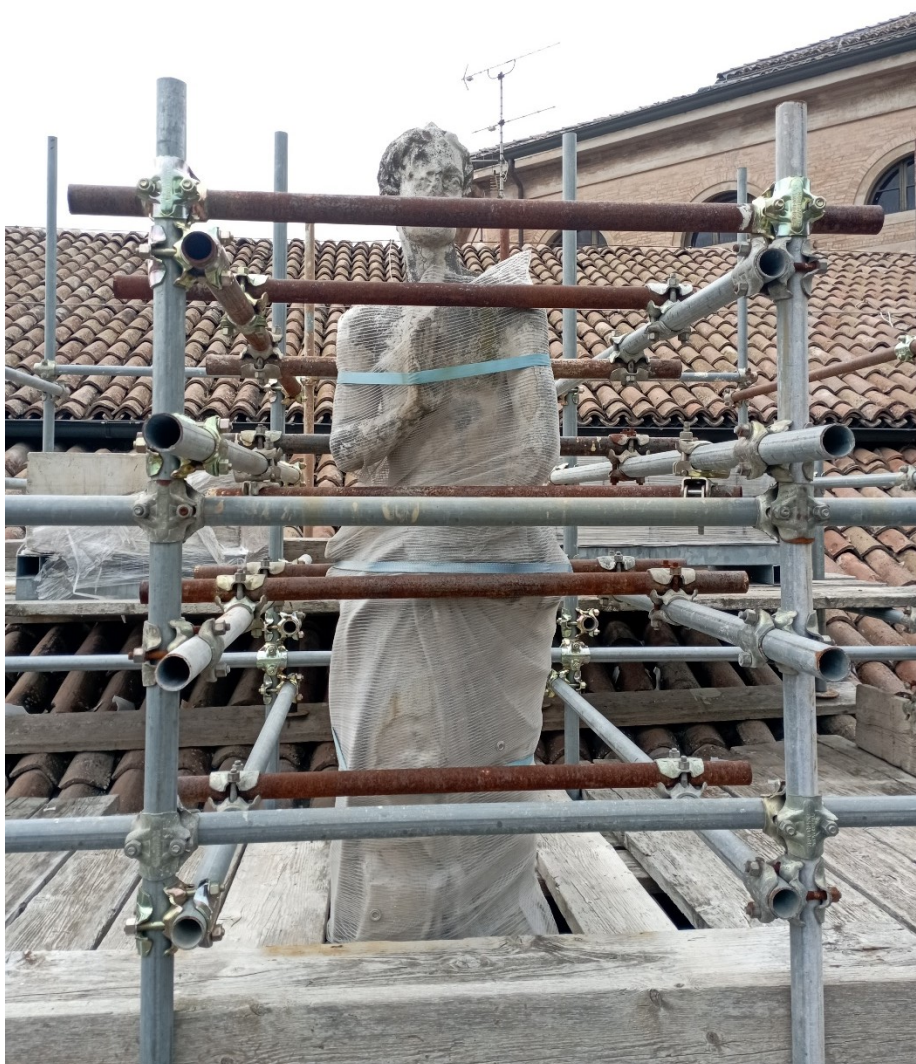
I restauri rilevavano una qualità della pietra più scadente rispetto alle altre statue, con tendenza a polverizzarsi, la statua risulta mutila del braccio destro e con il volto quasi completamente abraso.

I sopralluoghi compiuti negli ultimi anni hanno evidenziato la perdita di scaglie e un avanzato stato di polverizzazione, soprattutto nella parte inferiore, fortemente aggravato da una lesione trasversale e dagli evidenti segni di distacco di parti. Per questo motivo la statua è stata avvolta con rete in nylon, contenuta con fasce in nylon e protetta da un ponteggio per limitare il rischio di caduta di materiale.

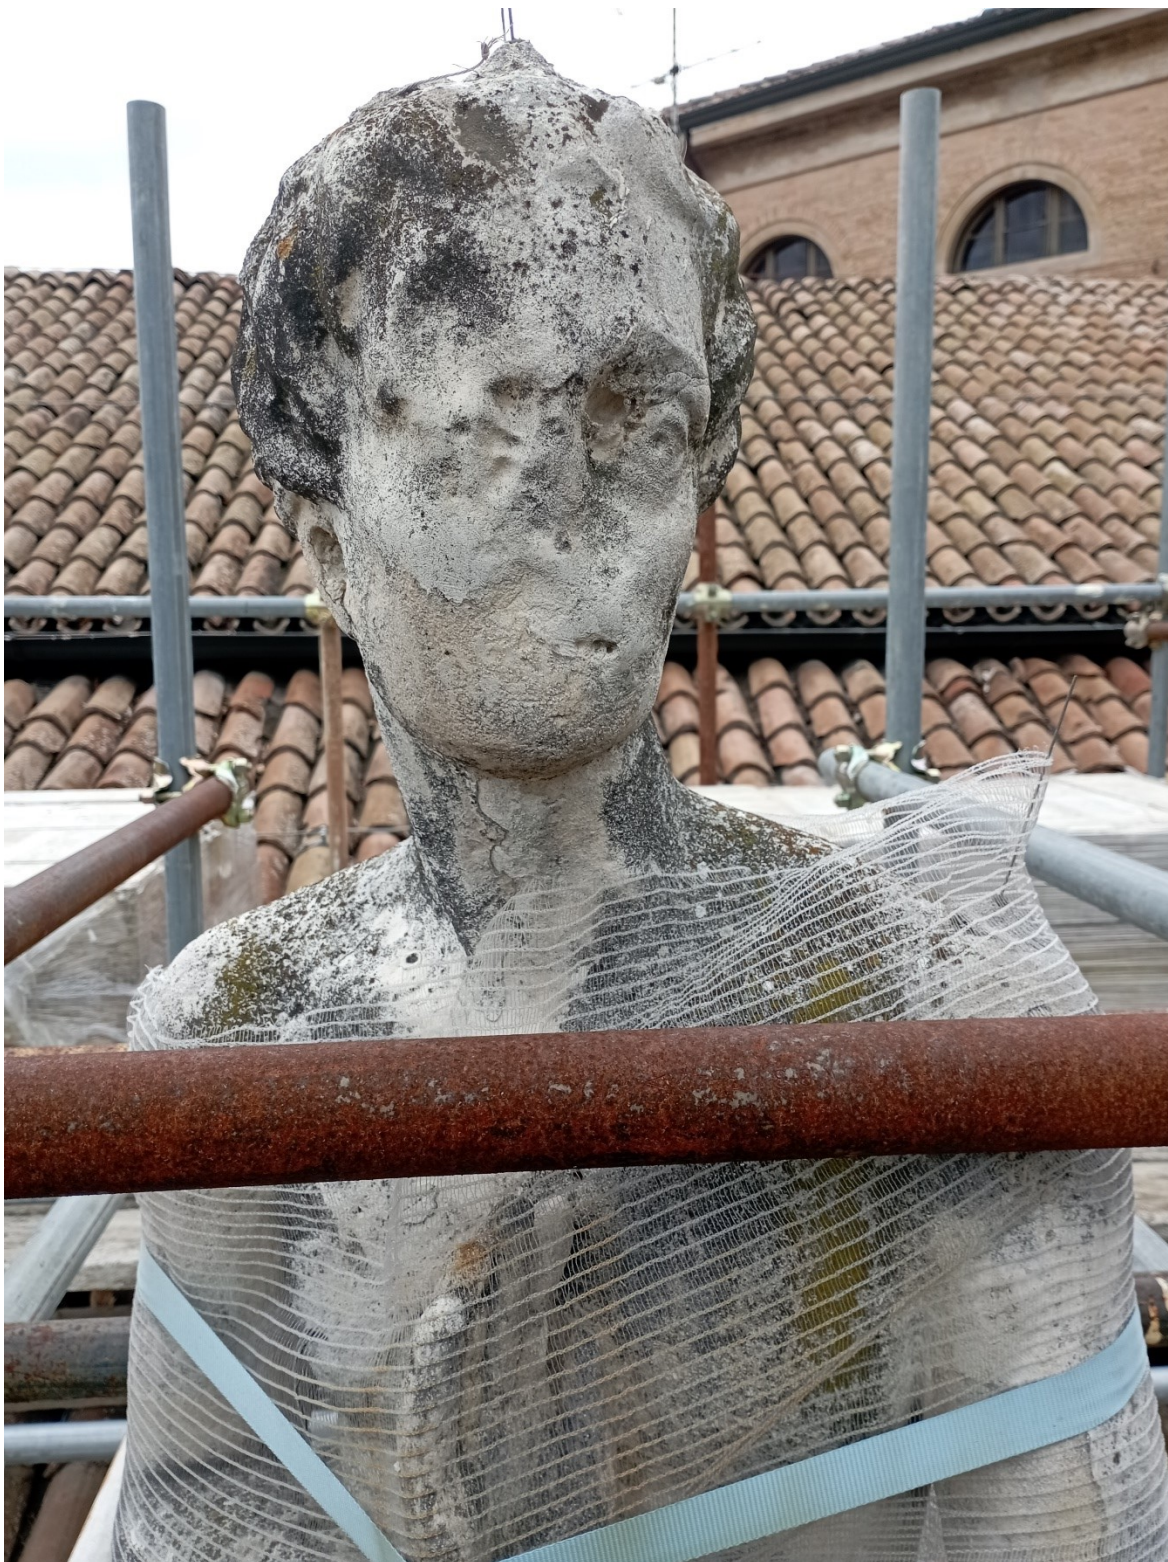
*Il Pudore: particolare del volto*

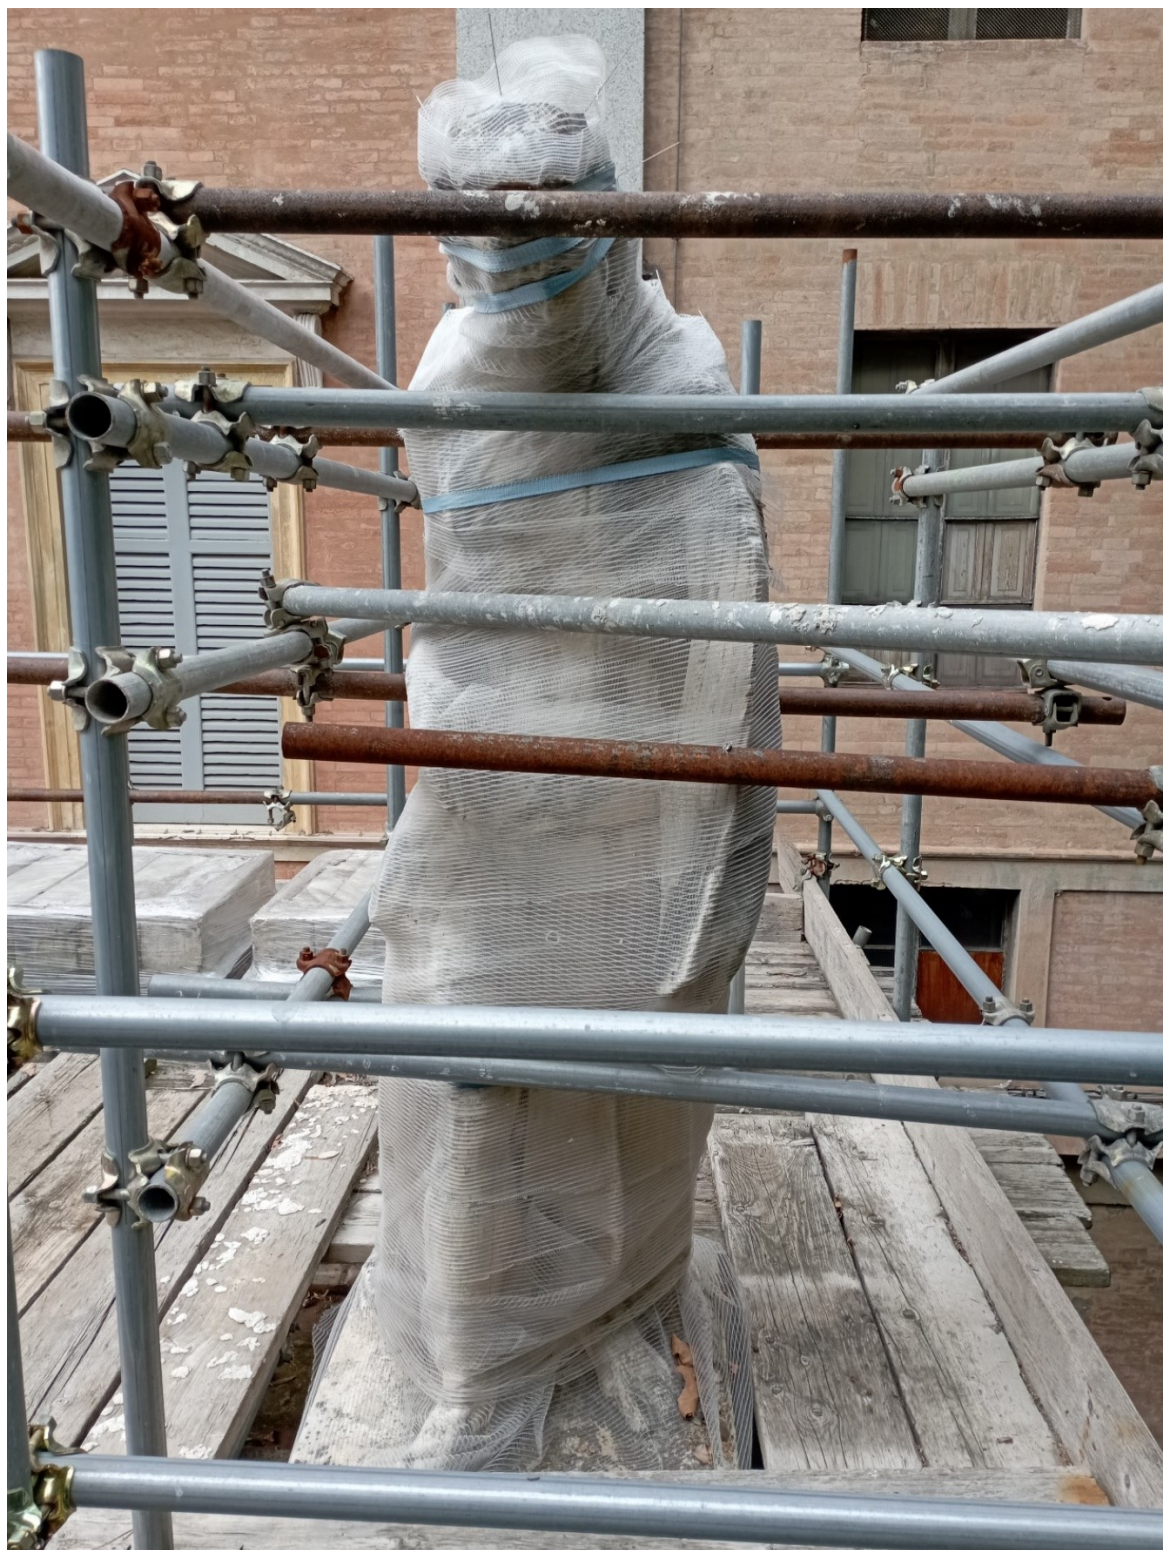
La statua presenta fratture diverse in modo particolare nella zona del busto. Tali fratture state ricomposte durante gli ultimi restauri, ma risultano staccate le stuccature eseguite e sussiste comunque il pericolo di caduta, aggravato dalla postura della statua, sporgente verso l'esterno. Per questo motivo la statua è stata avvolta con rete in nylon, contenuta con fasce in nylon e protetta da un ponteggio per evitare possibili cadute. Si segnala un aumento dell'attacco di organismi biologici.

*Dedalo: foto complessiva con i presidi di sicurezza*

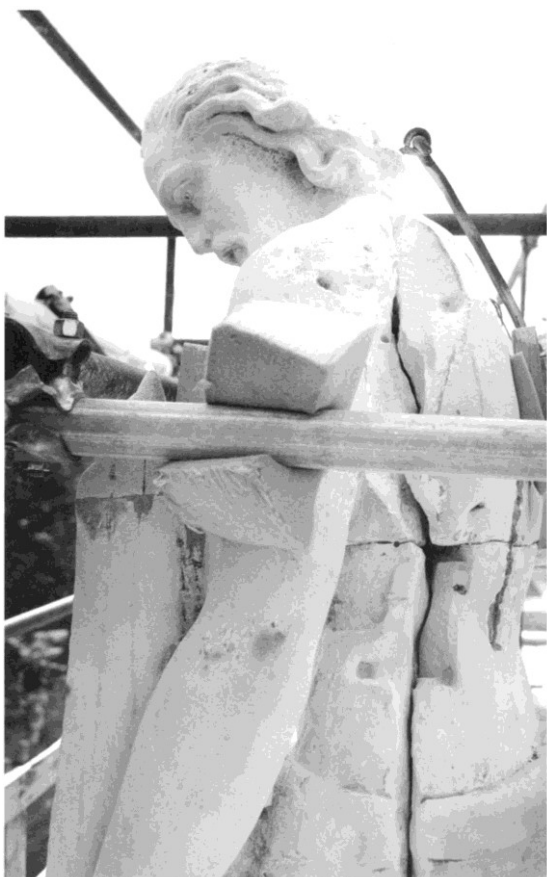
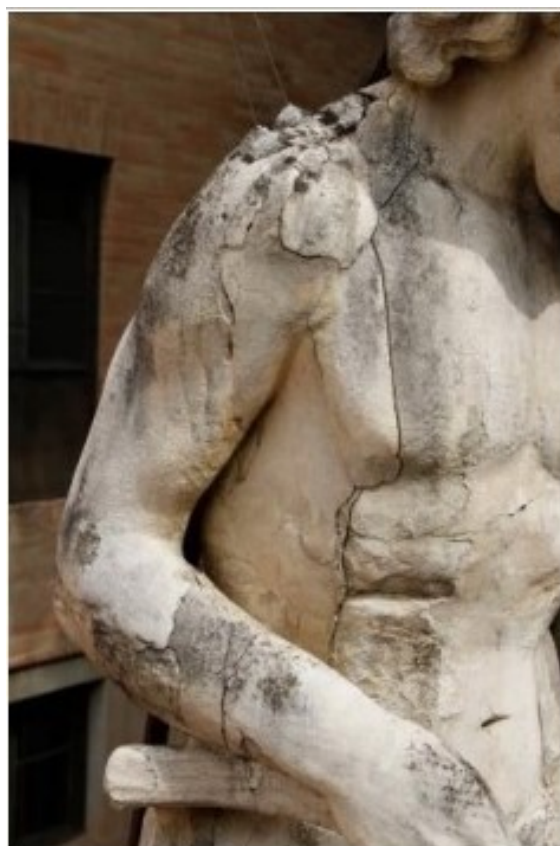
*Dedalo: ricomposizione dei pezzi durante il restauro e immagine del 2020*

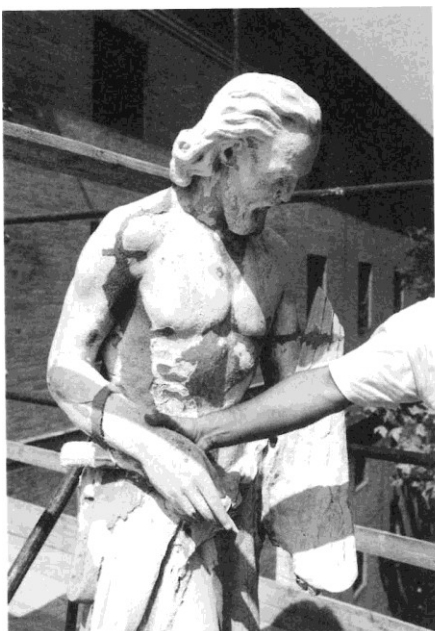
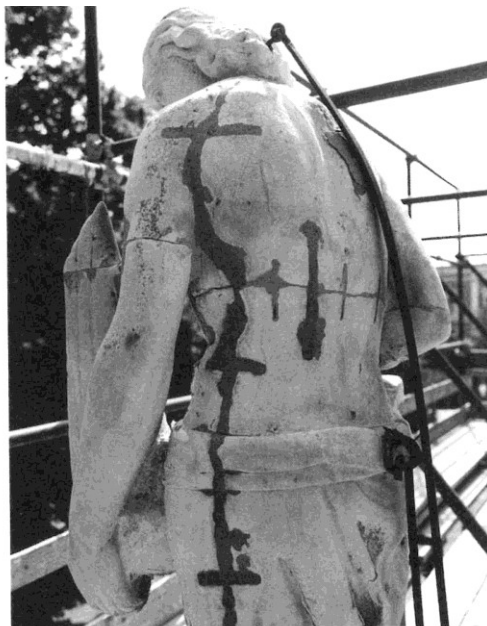
*Dedalo: ricomposizione dei pezzi durante il restauro*
