# Teatro Municipale "R.Valli"

**Opere di restauro lapideo, abbattimento barriere  
architettoniche, acquisto attrezzature  
C.U.P. J89F24000340002**

**RELAZIONE DI RESTAURO**

**R02**

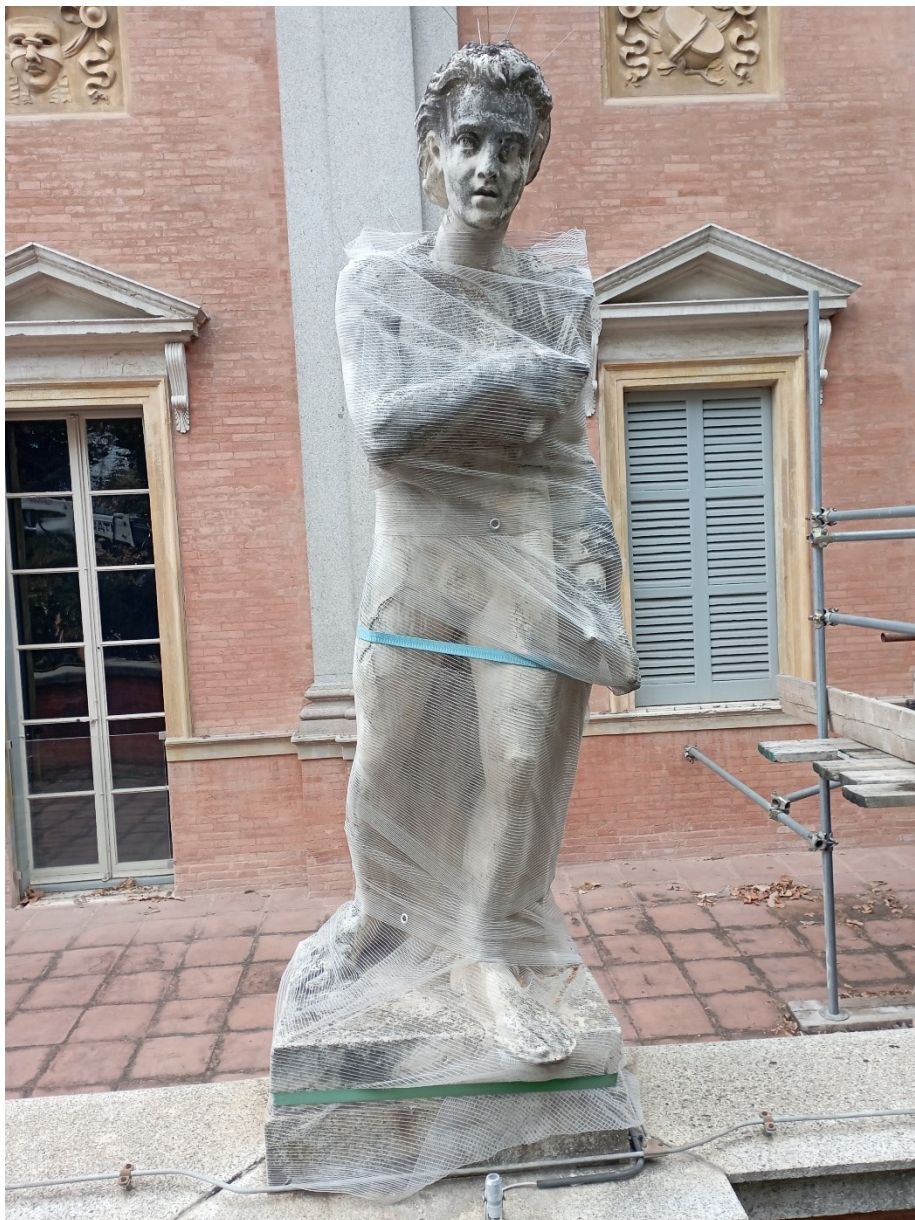
La statua presenta fratture diverse in modo particolare nella zone del busto. Tali fratture state ricomposte durante gli ultimi restauri, ma risultano staccate le stuccature eseguite e sussiste comunque il pericolo di caduta. Si segnala un’ampia fenditura, già oggetto di stuccatura, sulla coscia destra. Per questo motivo la statua è stata avvolta con rete in nylon, contenuta con face in nylon e protetta da un ponteggio per evitare possibili cadute. Si segnala un aumento dell’attacco di organismi biologici.

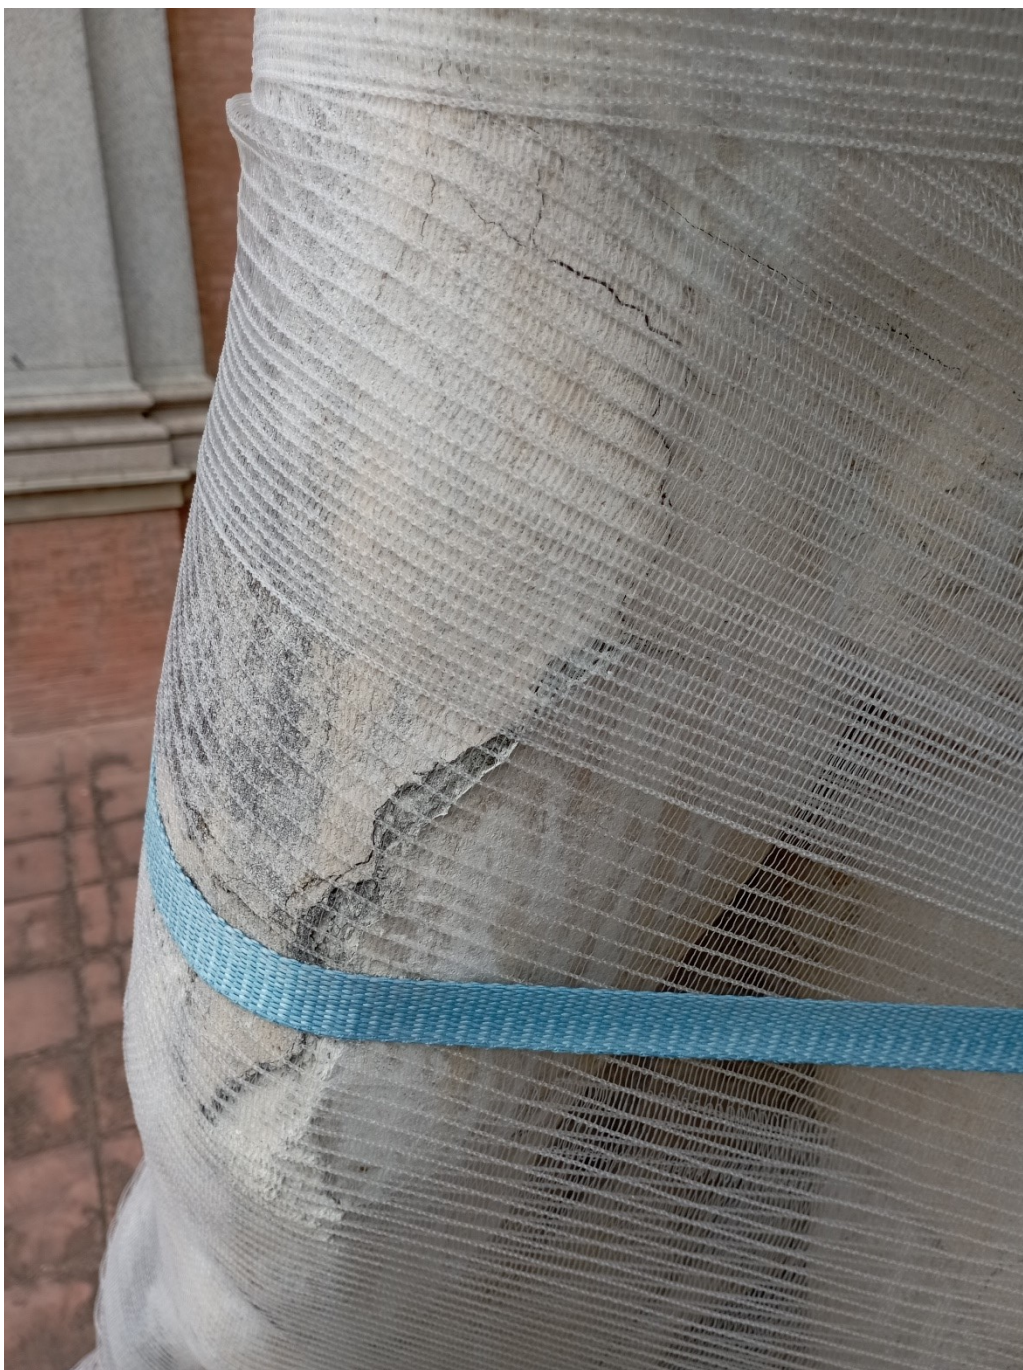
*Prometeo: lesione sulla coscia destra*

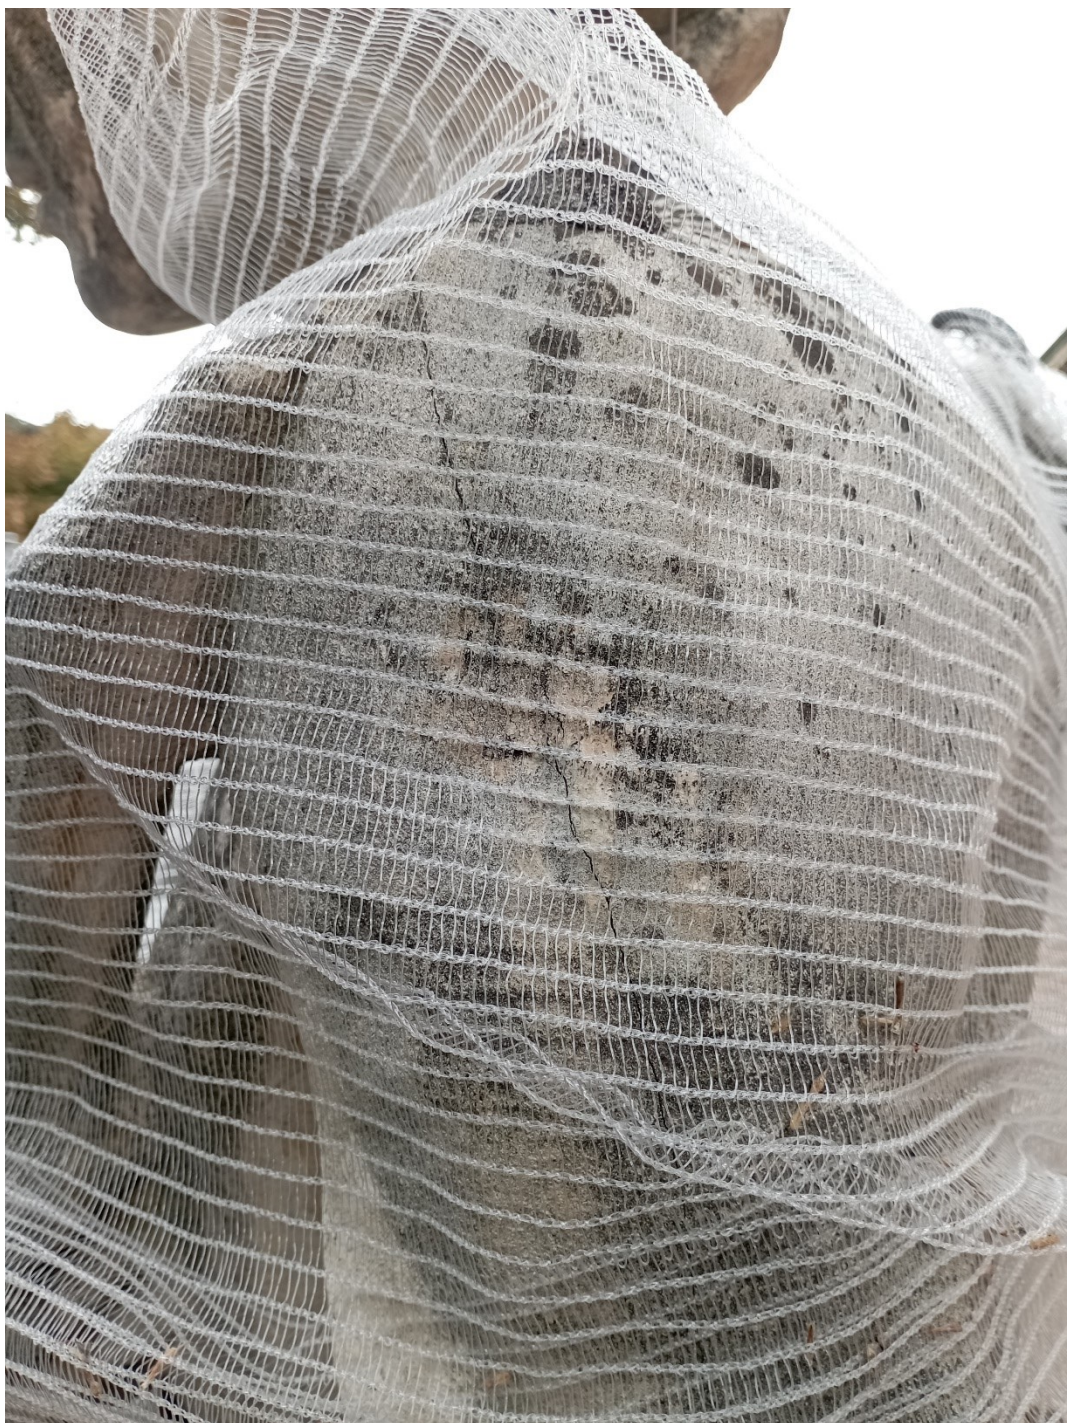
*Prometeo: fenditura sulla spalla sinistra*
