**RIQUALIFICAZIONE DELL' ACCESSIBILITA' FISICA DEGLI SPAZI CORTILIVI  
ESTERNI E REVISIONE DEI PERCORSI MUSEALI E DELLA  
COMUNICAZIONE PER LA COMPLETA FRUIZIONE DELLE ESPERIENZE  
CULTURALI DI PALAZZO DEI MUSEI**

## VARIANTE IN CORSO D'OPERA

PROGETTO DI VARIANTE  
RELAZIONE TECNICO ILLUSTRATIVA- LOTTO 1

**ED\_E.01-Var**

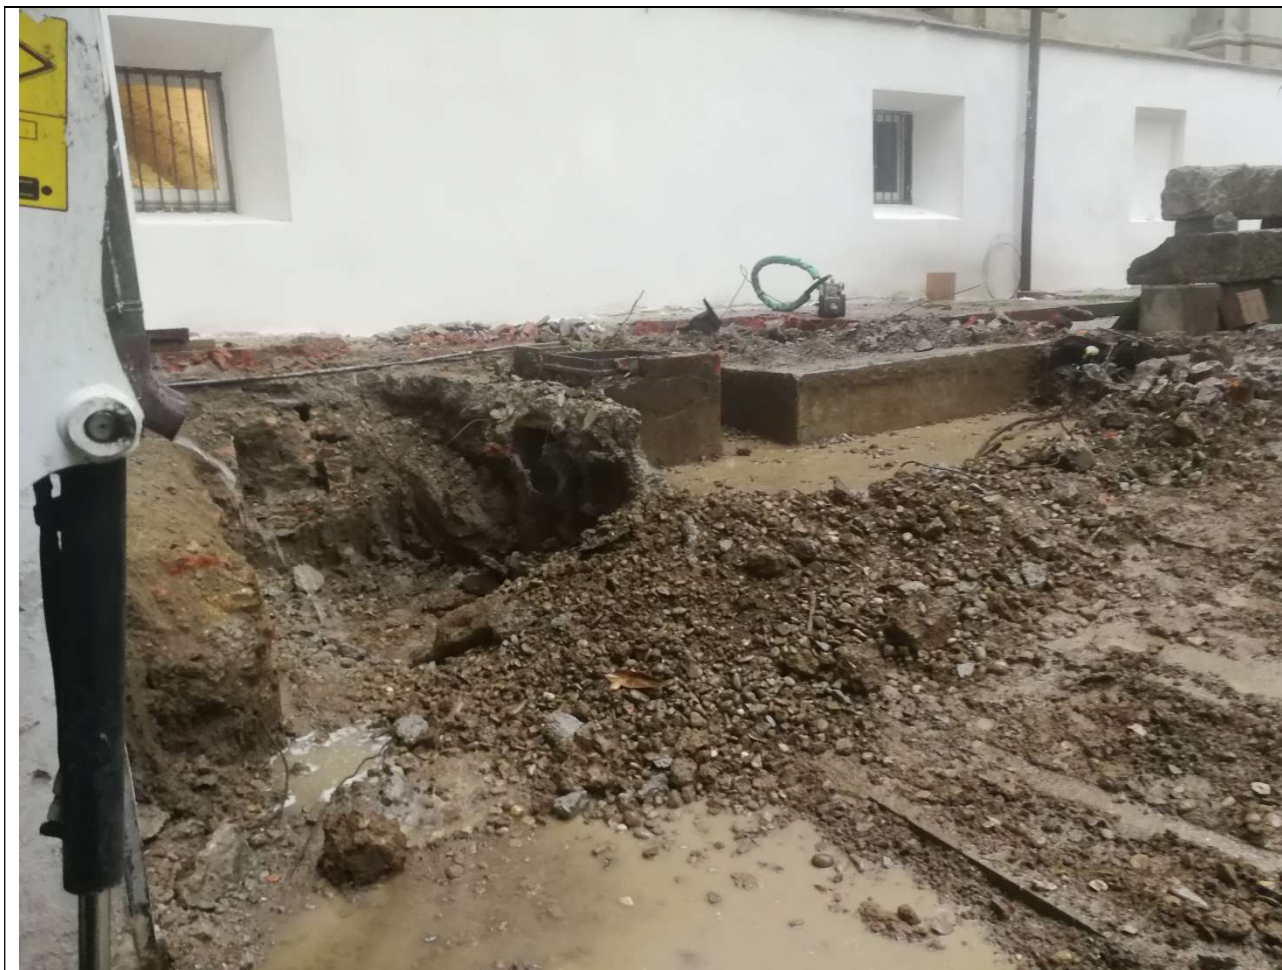
- In relazione agli approfondimenti effettuati sul sistema di smaltimento delle acque bianche si rileva la necessità di modificare l'ipotesi di progetto sia dei sottoservizi sia del disegno della scala posizionata nell'angolo NE. Durante gli scavi è stato possibile appurare che gran parte delle tubature presenti e dei pozzetti che si pensava di conservare per la funzionalità dell'opera, erano in realtà dismessi da tempo, per questa ragione si è provveduto ad interrompere e rimuovere le tubazioni non funzionanti, prevendendo pozzetti di ispezione dove necessari e l'inserimento di nuove caditoie. Le lavorazioni di “bonifica” impiantistica dell'angolo NE permetteranno altresì di risanare buona parte delle murature di quella zona ad oggi molto compromesse per la presenza di grande umidità.

*Angolo NE, scavi e rinvenimenti di manufatti*

-si modificherà il disegno della scala nell'angolo NE, eliminando la porzione di marciapiede in rilevato, inizialmente mantenuta per la presenza di sottoservizi di cui si è potuto verificare la dismissione. Tale modifica di dettaglio, mantiene l'impostazione di quanto già autorizzato ma

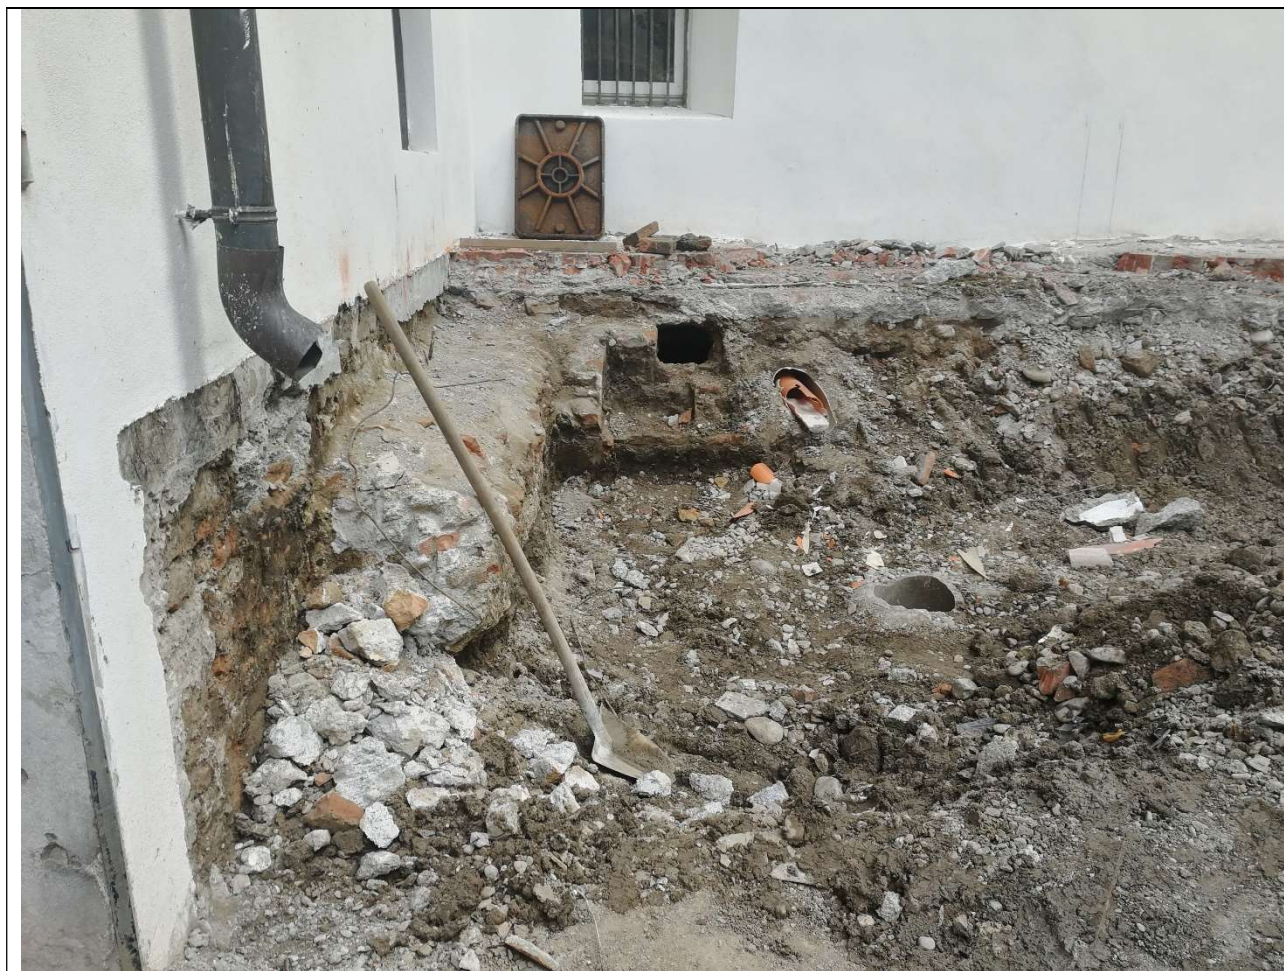
*Angolo NE, scavi e rinvenimenti di manufatti e impianti*

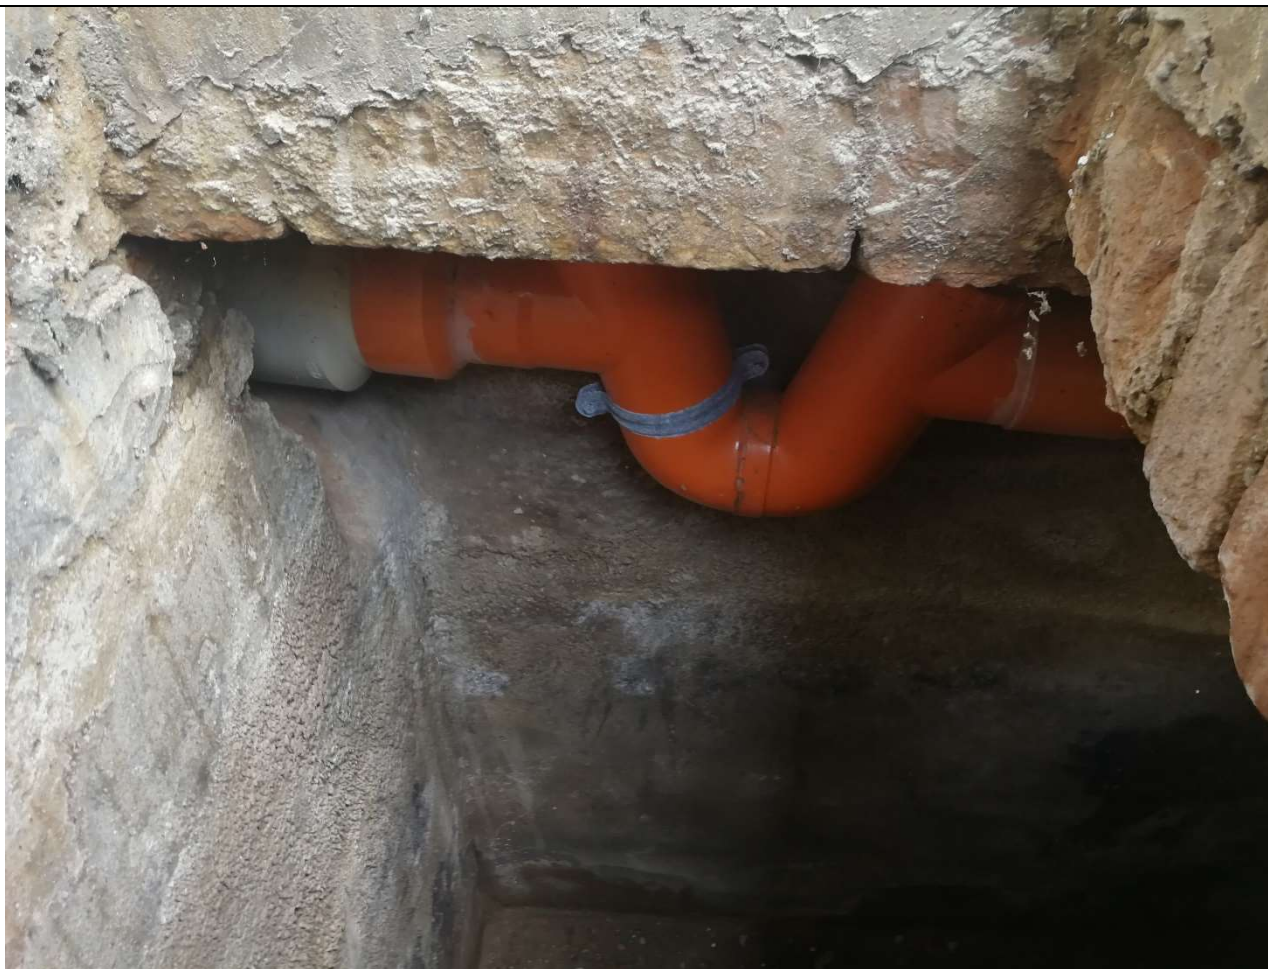
*Angolo NE, pozzetto di ispezione con rete impiantistica dismessa da rimuovere*

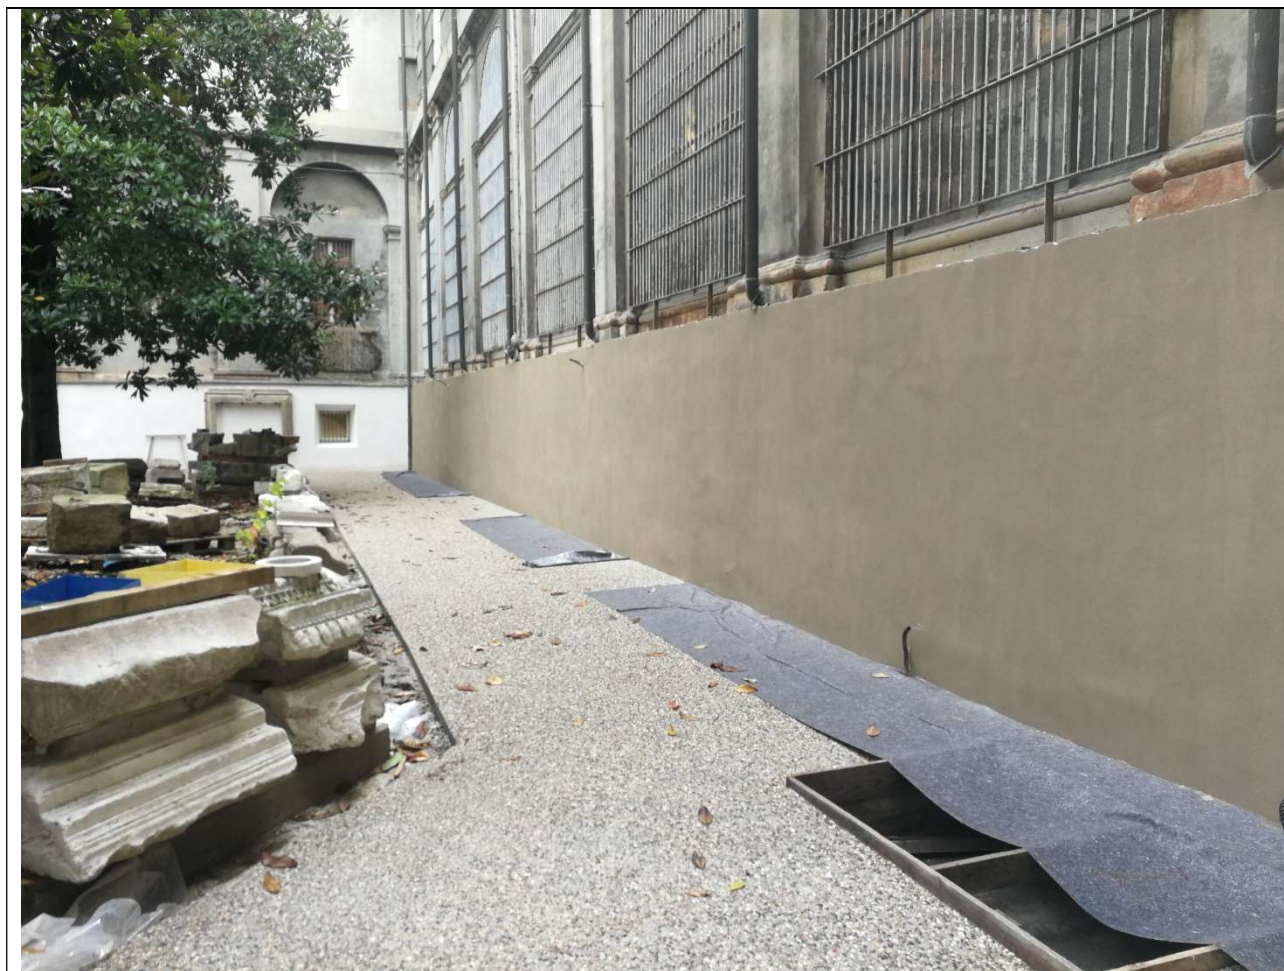
- E' stato riscontrato un dilavamento negli intonaci lato Sud del Chiostro dei Marmi, in quanto ad oggi è presente un raccordo con la quota di imposta dei pilastri del corridoio dei marmi, privo di gocciolatoio, per la conservazione dei paramenti murari, ripristinati come da progetto, si rende necessaria la predisposizione di lattonerie appositamente sagomate. Si ipotizza l'inserimento di lattonerie in lamiera verniciata come le restanti opere in ferro.

*Parete SUD – Assenza di gocciolatoio*

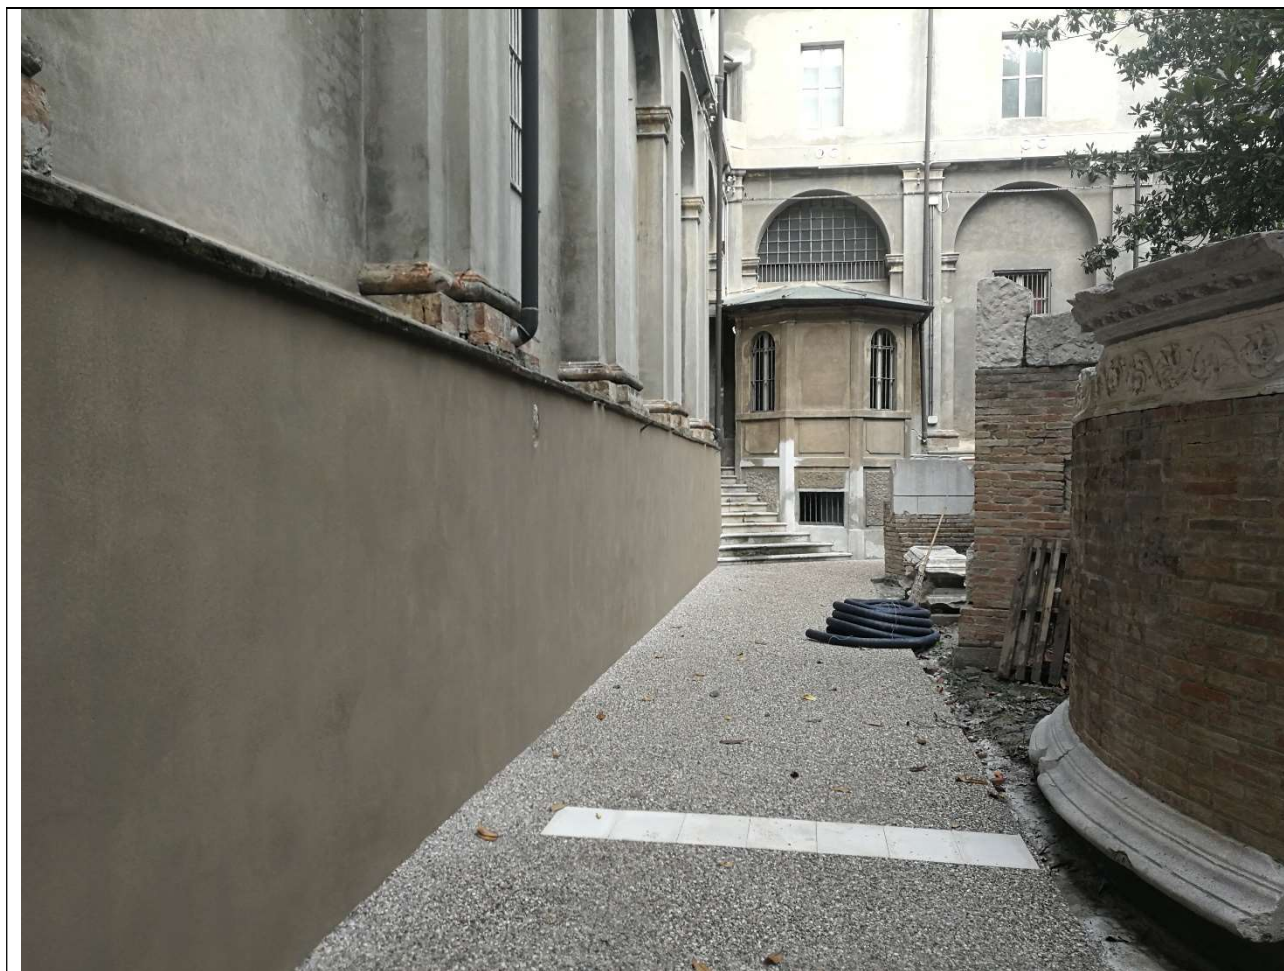
*Parete Ovest – Edicola NW con necessità di estensione tinteggio*

-si è ipotizzata l'estensione del tinteggio del basamento a tutta l'edicola collocata nell'angolo NW del Chiostro dei Marmi, per garantire unità estetica nella parte inferiore del Chiostro stesso;

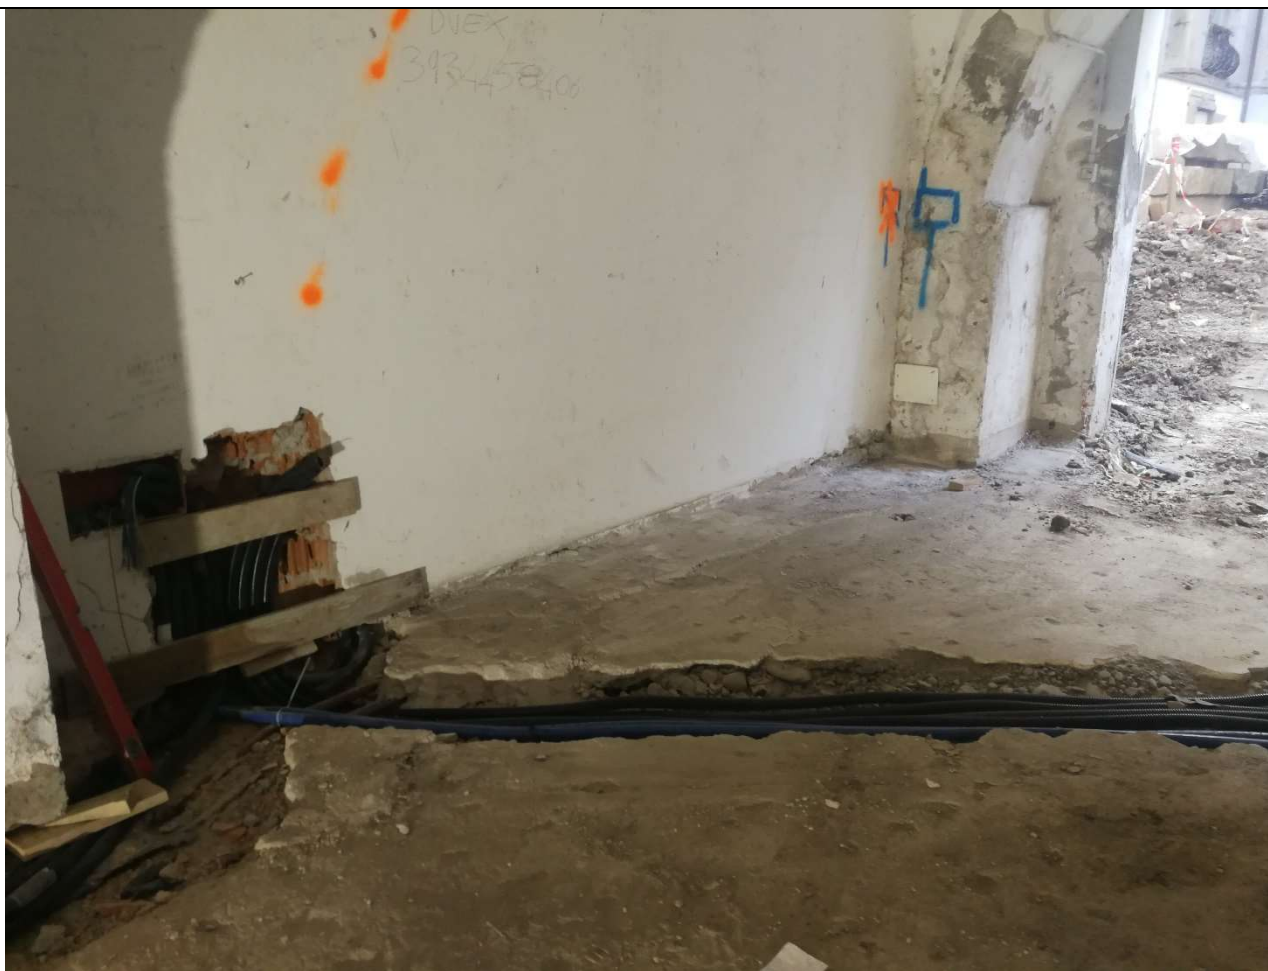
*Galleria di passaggio – predisposizioni impiantistiche*

- la scelta di non ricollocare i portoni esistenti, per favorire continuità visiva e maggior funzionalità d'uso in particolare durante gli eventi, ha determinato la necessità di qualificare maggiormente lo spazio porticato, rimuovendo e rivedendo l'impiantistica oggi presente ed estendendo il tinteggio previsto per il chiostro dei Marmi anche alle superfici della galleria;

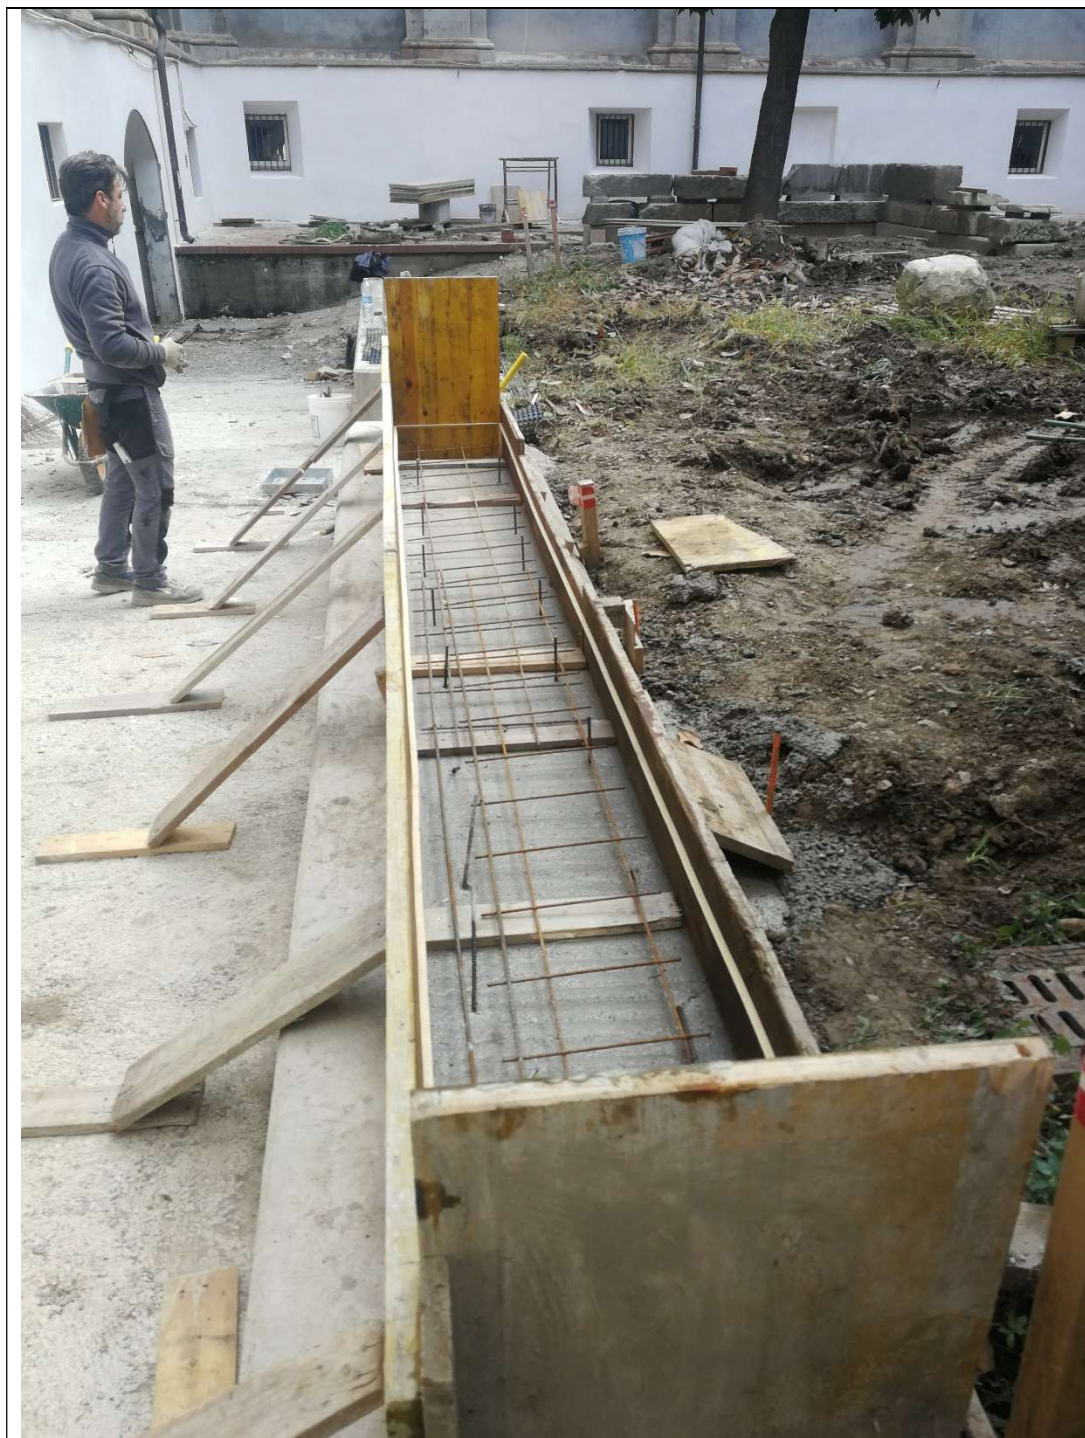
*Lato Nord \_Realizzazione basamenti per ricollocazione reperti*

Con la Soprintendenza è stato altresì condivisa la realizzazione di due nuovi basamenti lungo la rampa a Nord che andranno a raccogliere e ordinare i numerosi reperti inizialmente ricollocati lungo la parete Ovest. Questa modifica, autorizzata dalla Soprintendenza, con nota riportata in premessa, premetterà una maggior fruibilità del camminamento perimetrale alle persone non vedenti e una migliore valorizzazione dei reperti.
