COMUNE DI REGGIO EMILIA

**RELAZIONE D'INDAGINE E VERIFICA DELLA SICUREZZA RELATIVA ALLE STRUTTURE PORTANTI DEL
CAPANNONE 19 PRESSO LE EX OFFICINE REGGIANE ADIBITO A TECNOPOLO IN PIAZZALE EUROPA**

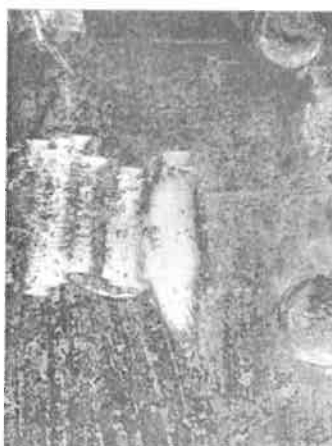
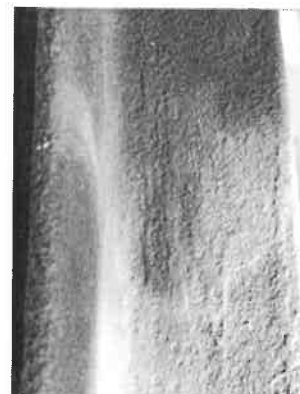
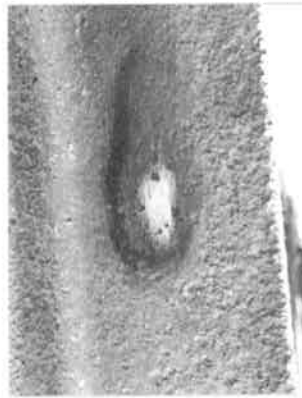
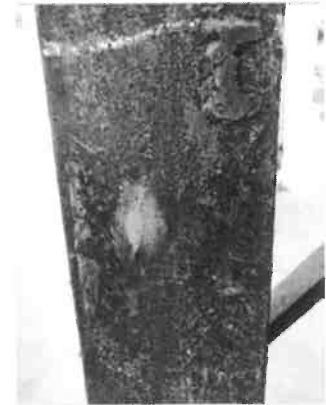
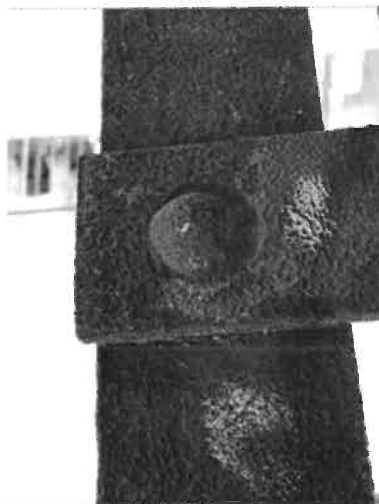
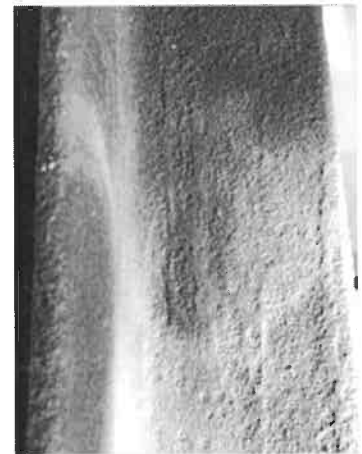
Le tensioni di rottura medie rilevate nei singoli test vengono di seguito riportate, con di fianco alcune immagini dei punti di prova :

| media fu | 430 |
| valore fy (stima) | 275 Mpa |

Il valore minimo registrato per le singole battute (tensione di rottura a trazione) è di 399 Mpa

Si conferma pertanto per il capannone n. 19 in esame la diagnosi effettuata dallo scrivente nel 2014 sulle strutture metalliche dei capannoni limitrofi 17 e 18, che stabiliva trattarsi di un acciaio S275 con resistenza a trazione media di 430 Mpa e tensione di snervamento media di 275 Mpa (vedi anche certificato di prova allegato appresso, relativo ai prelievi effettuati in tale occasione). Ai fini delle verifiche di sicurezza l'acciaio in questione può pertanto essere assimilato prudenzialmente ad uno S235 (ex Fe360) adottando quindi sostanzialmente un livello di conoscenza LC2 e un fattore di confidenza FC=1,2.

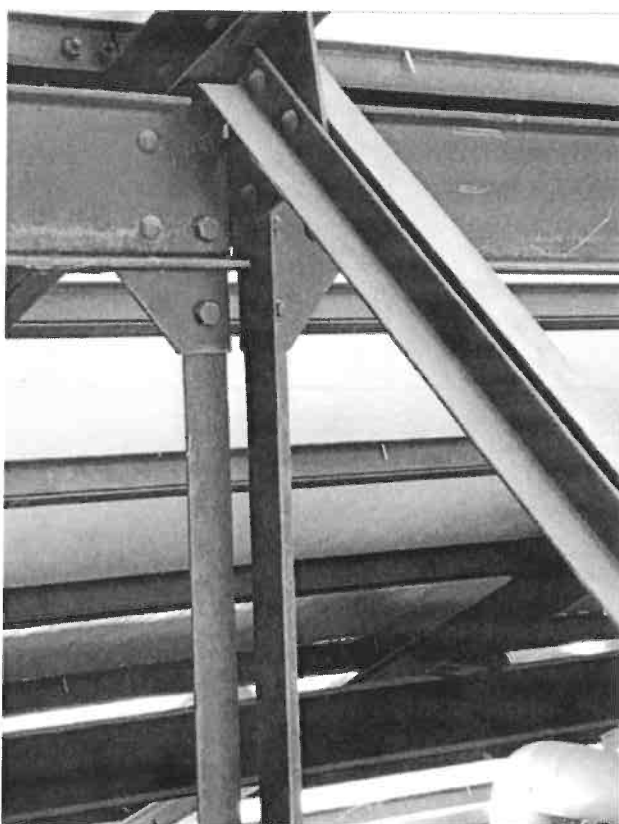
Nodo tipologico terzere-capriate con incastro nei due piani principali

In queste condizioni è quindi possibile modellare la struttura metallica come telaio tridimensionale e considerare l'interazione con le parti di copertura esterne al telaio unicamente attraverso le reazioni d'appoggio di queste ultime, applicate nei punti di vincolo alle colonne delle relative travi.
