**COMUNE DI REGGIO NELL'EMILIA**

Reggio Emilia, 18/02/2019

## **INTERPELLANZA: sicurezza degli argini del Crostolo nel tratto cittadino**

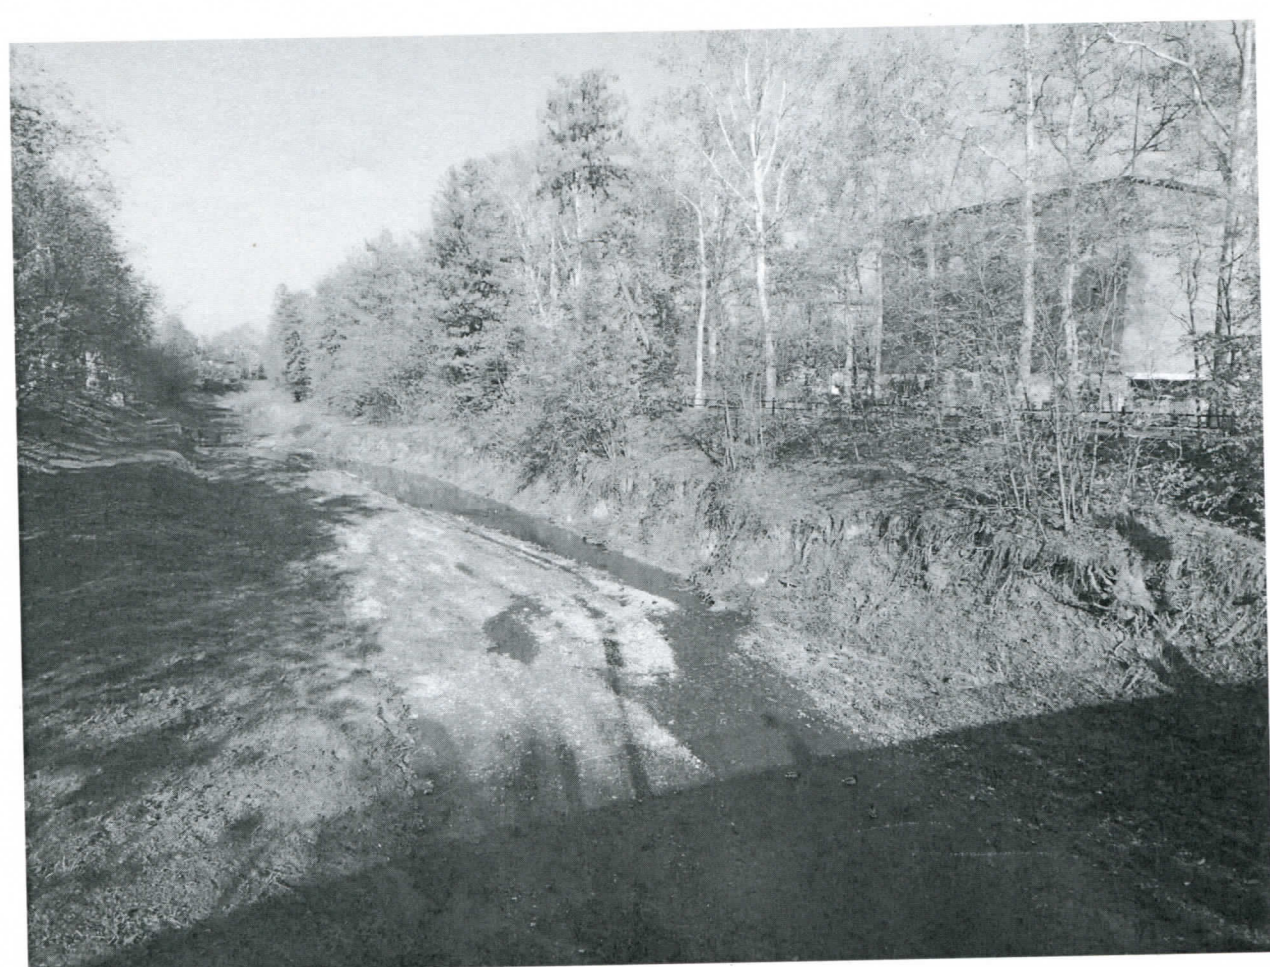
Figura 1 Torrente Crostolo, erosione argini

Nel mese di Dicembre 2018 mi sono recato a fare un sopralluogo sugli argini del torrente Crostolo dal quartiere Gattaglio fino a Reggio Nord. Confrontando lo stato attuale con materiale fotografico e video degli anni passati ho potuto constatare l'erosione degli argini, visibile per esempio dalle radici degli alberi che fuoriescono sempre più dal terreno.

- se a seguito delle segnalazioni contenute in questa interpellanza sia possibile richiedere un immediato intervento dei tecnici di AIPO per effettuare un sopralluogo finalizzato a programmare interventi per una maggiore tutela degli argini e delle sponde del Torrente nel tratto cittadino;

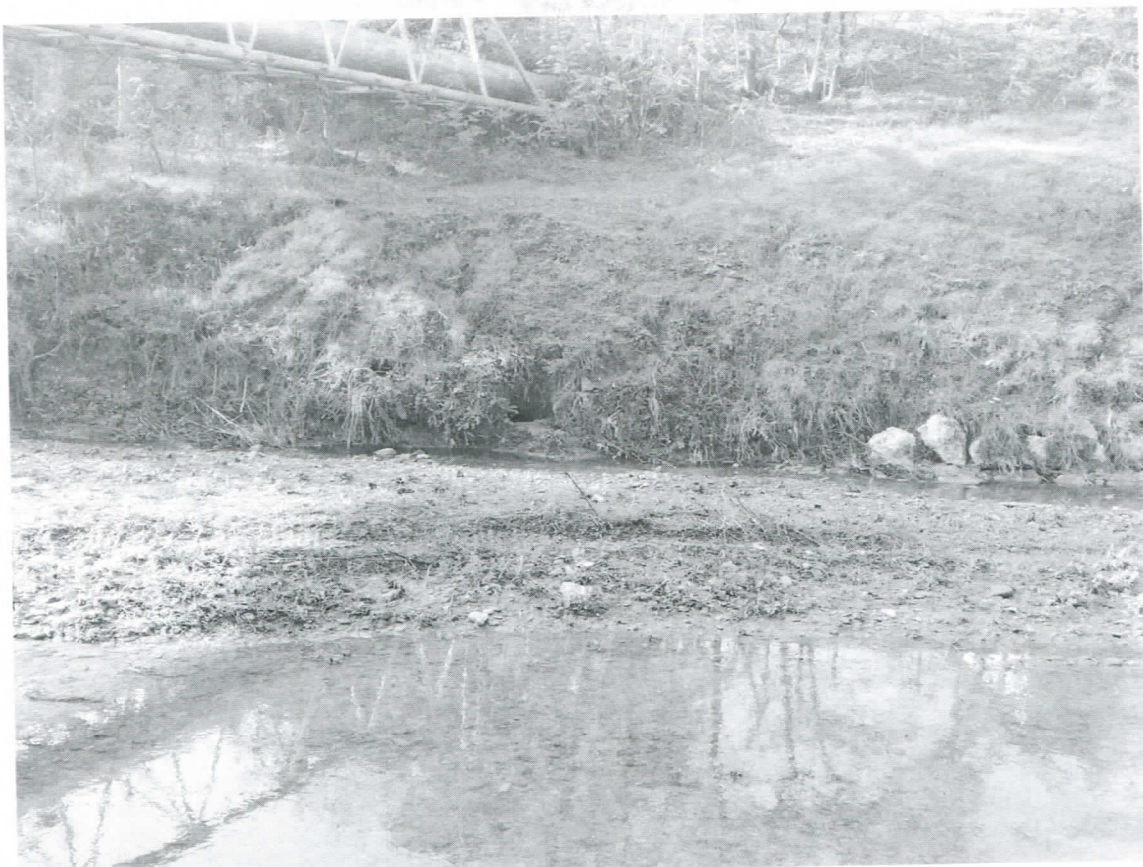
Figura 2 Tane di nutrie

Inoltre la presenza di diverse decine di tane di nutrie (*myocastor coypus*) rende ancora più franoso il terreno negli argini.

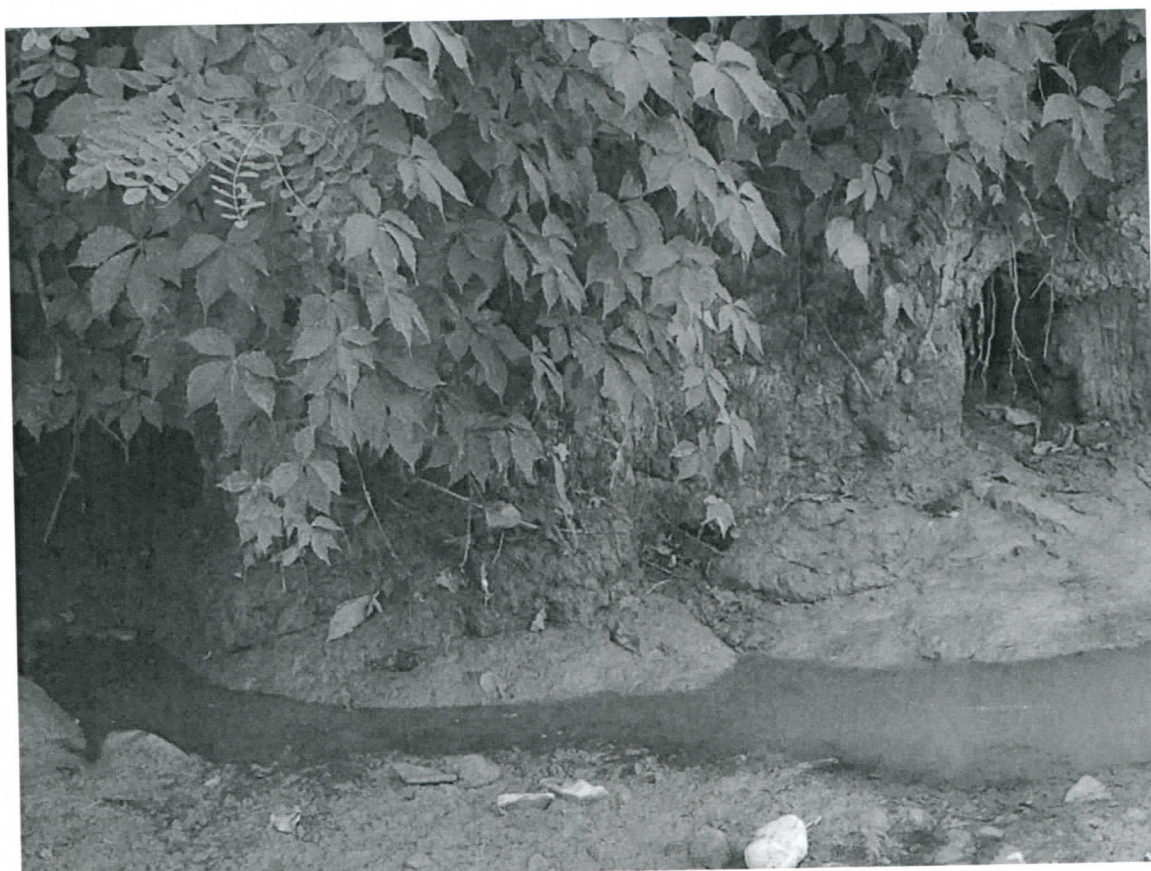
Figura 3 Tane di nutrie
