## **INTERVENTI DI MESSA DI SICUREZZA E MANUTENZIONE STRAORDINARIA DEL SOVRAPPASSO FERROVIARIO VIABILE DI VIA DEL PARTIGIANO.**

CODICE INTERVENTO: Z\_31001

### **STUDIO DI FATTIBILITÀ TECNICO ED ECONOMICA (ai sensi dell'articolo 23 comma 5 Dlgs 18 aprile 2016, n. 50)**

*Reggio Emilia, Febbraio 2022*

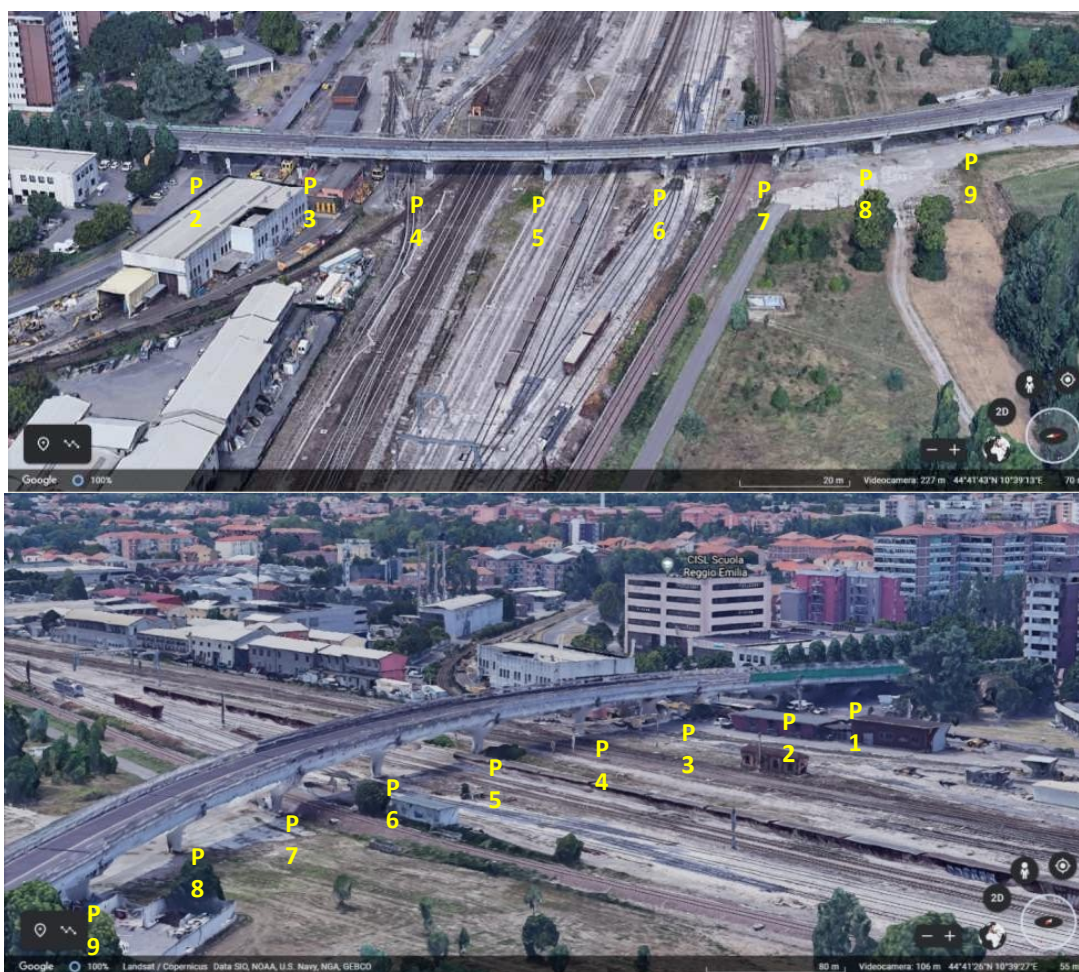
*Fig. 1.1–Vista aerea e contrassegno dei pulvini*

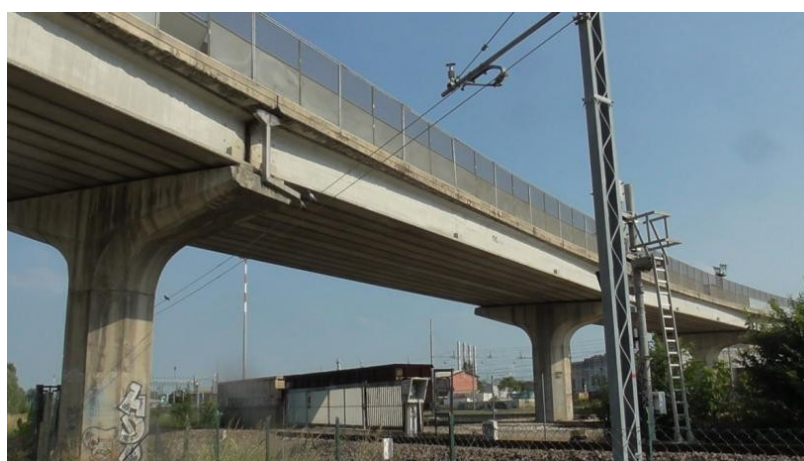
*Fig. 1.2-Viste dell'impalcato dalla sede stradale sottostante*

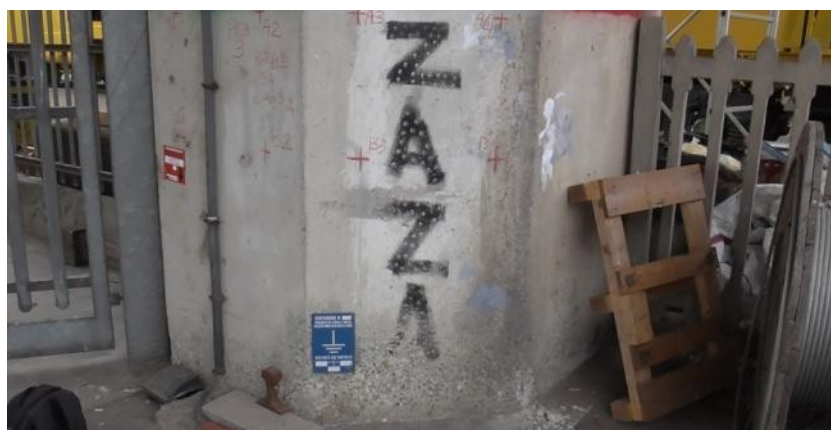
- il calcestruzzo delle pile/pulvini ha una resistenza caratteristica a compressione  $R_{ck} = 40 \text{ MPa}$ , ma la gran maggioranza delle misure eseguite in superficie incontra lesioni orizzontali e verticali con profondità media  $x = 100 \text{ mm}$ , il processo di corrosione nelle armature è già in atto e a breve termine l'intero copriferro è destinato ad essere espulso. Comparato con il dato medio delle carote  $R_{cm} = 44 \text{ MPa}$  si ottiene una buona corrispondenza

*Fig. 1.4.2-Griglia di percorsi ultrasonici sulla pila3*

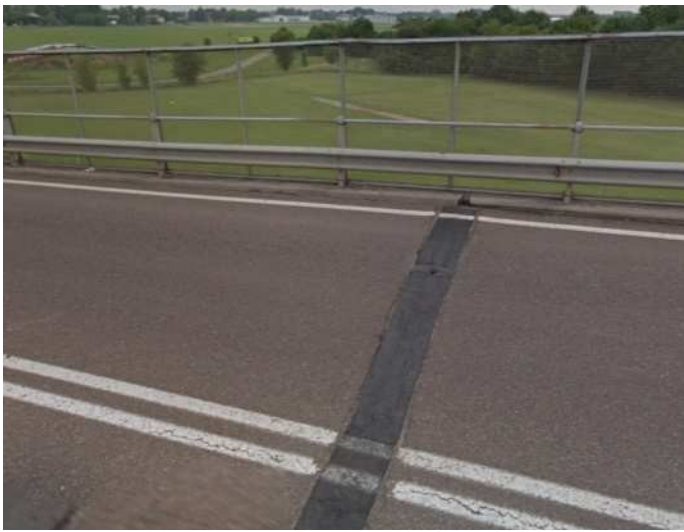
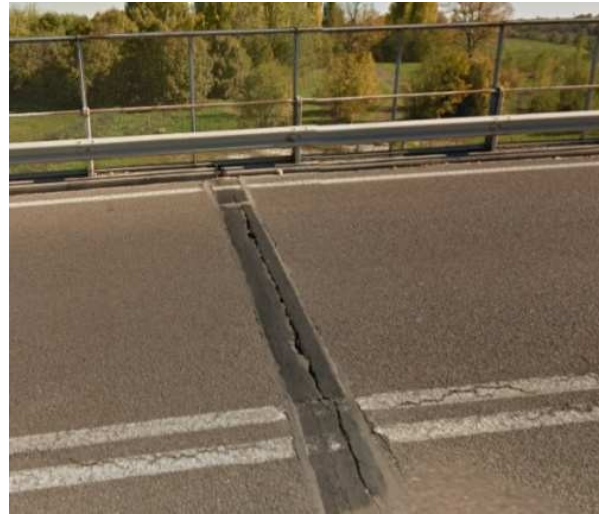
giunto su Pila 6

I giunti sulla sede stradale non si presentano in buono stato e i giunti sul cordolo sono da sistemare, vedi Fig. 1.6.1 e 1.6.2.

*Fig. 1.6.1- Alcuni giunti su cordolo che devono essere sistemati per impedire il percolamento*
