# Teatro Municipale "R.Valli"

**Opere di restauro lapideo, abbattimento barriere  
architettoniche, acquisto attrezzature  
C.U.P. J89F24000340002**

**RELAZIONE STORICA DESCRITTIVA**

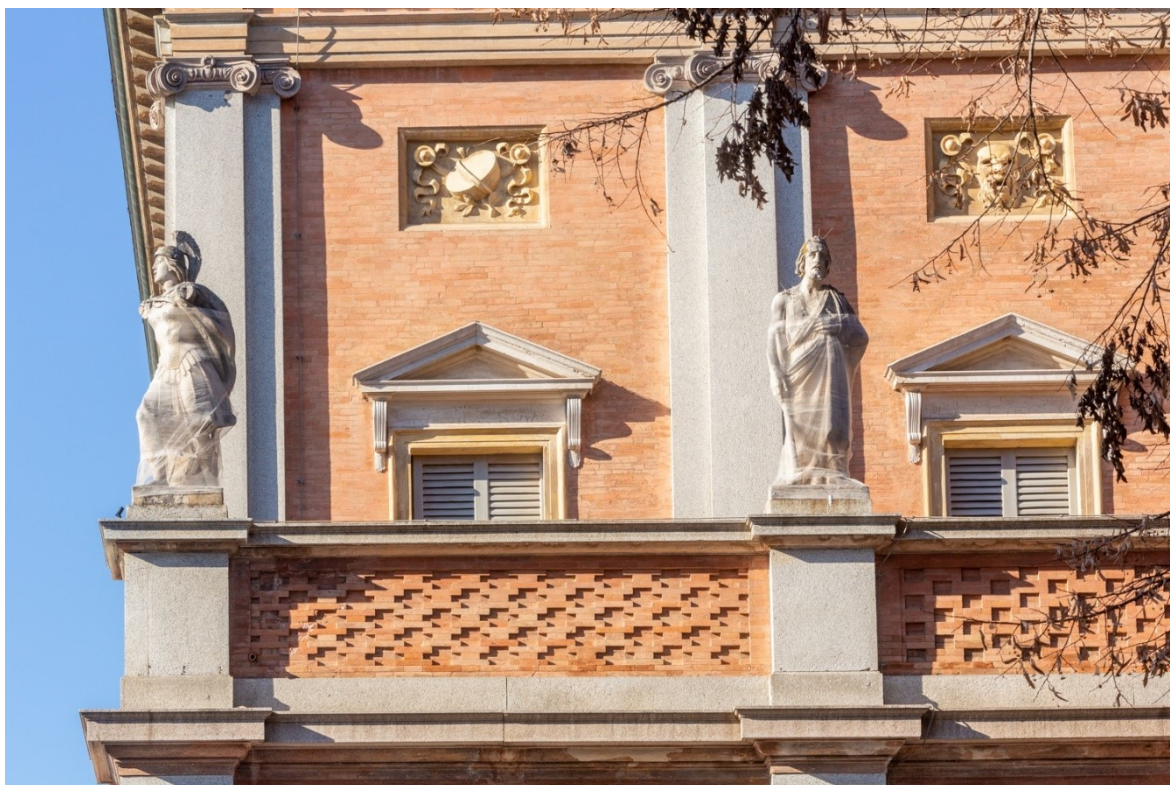
*Statue della terrazza est con le attuali fasciature*

A partire dal 2017 la Fondazione I Teatri ha commissionato delle attività di monitoraggio dello stato conservativo delle statue a fronte di una situazione di degrado che destava preoccupazione. Altri interventi di monitoraggio, che comportano un accesso piuttosto complicato con ampio ricorso ad una piattaforma elevatrice da 30 metri, sono stati eseguiti nel 2020 e nel 2023. Queste attività hanno documentato un progressivo aggravamento delle condizioni conservative delle statue, in modo particolare quelle maggiormente esposte e quelle che avevano manifestato i principali problemi durante il restauro del 1995-2000. In modo progressivo si è dovuto far ricorso a fasciature con reti in nylon per evitare il pericolo di caduta di frammenti di pietra o di stuccature. Oltre alle fasciature, per le statue a maggior rischio, sono state introdotte delle strutture in ponteggio tubo giunto e delle fasce contenitive in nylon sulle statue a maggior rischio di caduta.

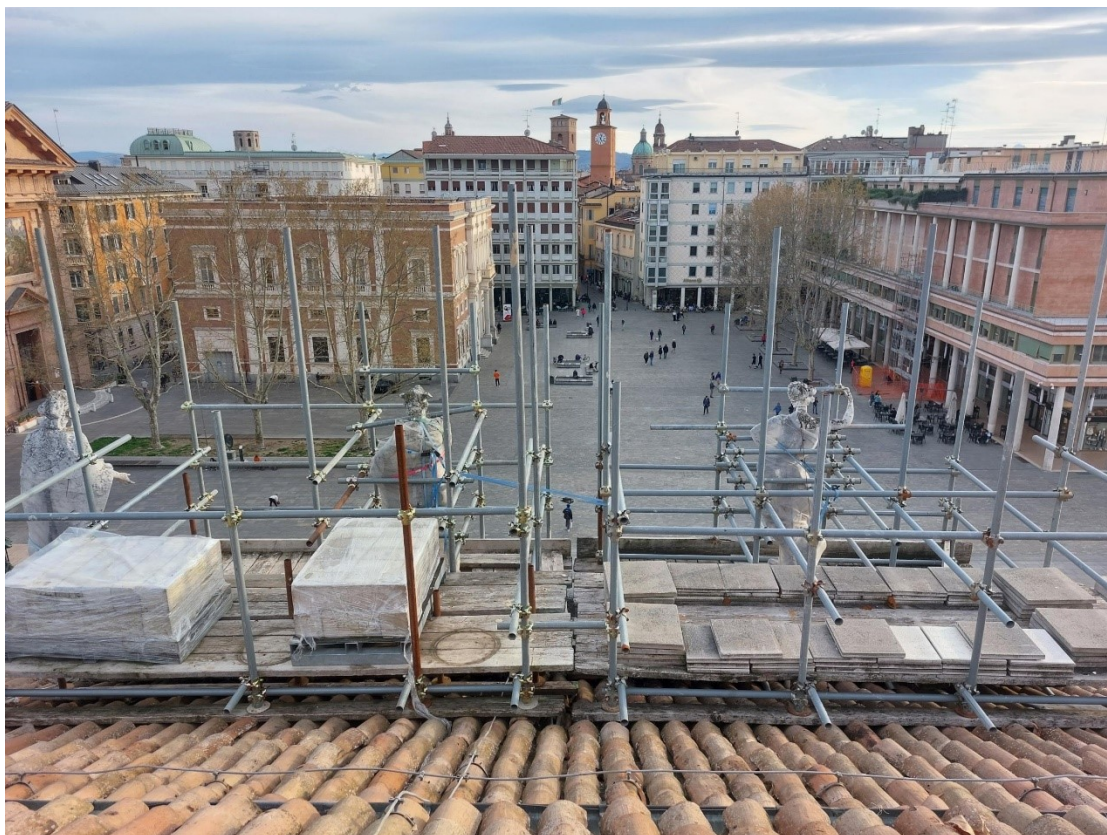
*Statue dell'attico, protette da ponteggi di sicurezza*

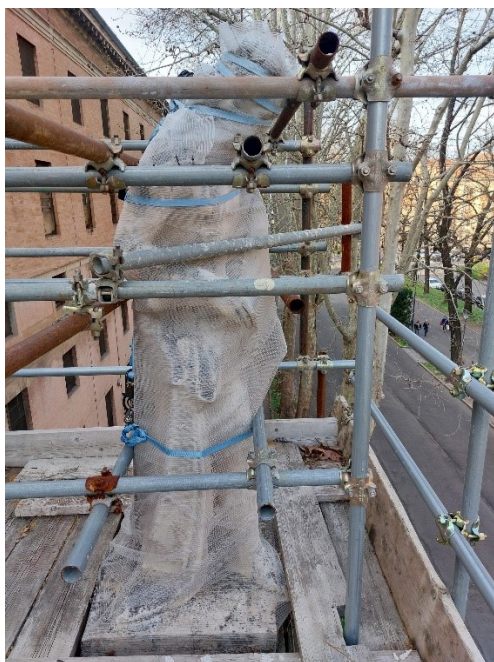
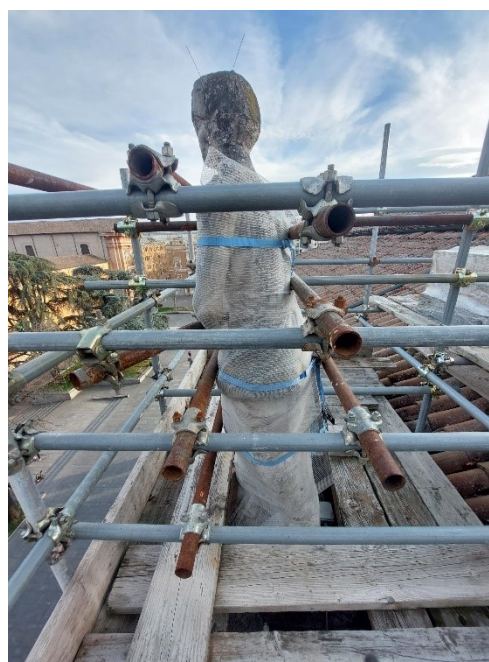
*Statue protette da fasciature e ponteggi*

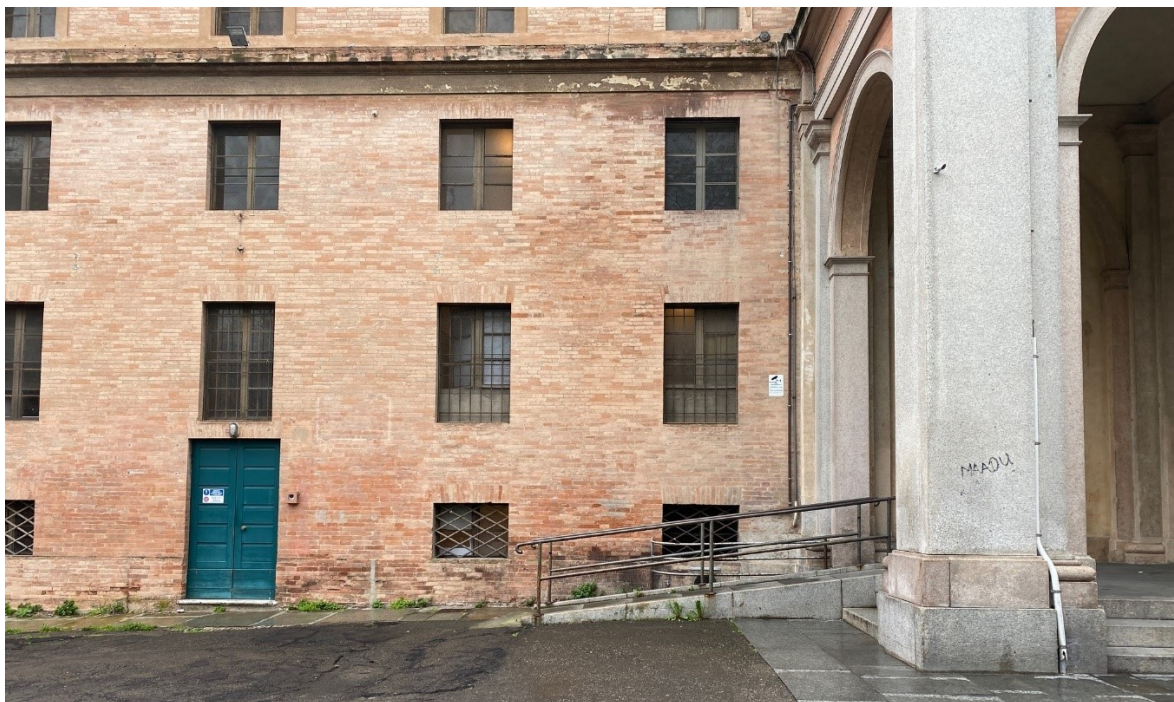
L'area interessata dal progetto si trova, guardando la facciata dell'edificio, sull'angolo sinistro alla fine del porticato, dove già oggi è presente una rampa in cemento armato che serve a superare i pochi gradini, tre, del porticato ma che ha una pendenza non conforme alla normativa. L'attuale rampa, inoltre si avvicina al muro perimetrale dell'edificio creando uno spazio angusto poco pulibile e controllabile.

*Rampa attuale*
