OGGETTO: preventivo di spesa per il restauro della statua di Emilio Lepido nel municipio di Reggio Emilia e il riordino della decorazione dell'edicola.

Statua di Lepido

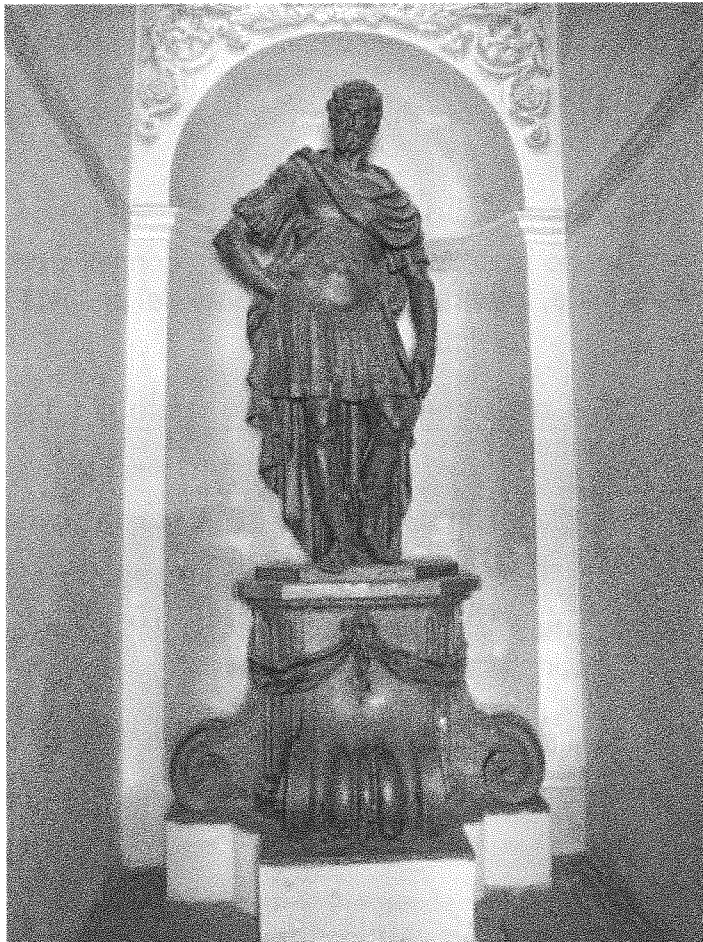
Creata in stucco direttamente nella sede, a muro, così appare la statua di Lepido ad un primo esame visivo ai nostri operatori, insiste in una edicola con belle cornici e nicchia trompe l'oeil, in una collocazione di ideale eleganza, probabilmente originale.

Ci sorgono dubbi sulla effettiva autenticità della patina bronzea attuale, visto che si nota che essa è stata stesa su alcune zone lacunose, e visto che in alcuni punti dove è caduta, si nota che lo stucco sotto di essa è di un colore chiaro.

Vi sono lacune, alcune fratture e incollaggi impropri nel basamento, nelle mani e nei piedi, poi notiamo che lo smalto che imita il bronzo, invecchiando si è ritirato creando zone con reticoli di crettature.

L'intera figura è velata da uno strato di polvere. La parete con il decoro ha lacune e piccole abrasioni, necessiterebbe di un riordino, compresi alcune puntuali riprese ai colori.

Notiamo l'antiestetico intervento sulla base del piedistallo con tempera chiara, mentre ovviamente lo spessore del plinto di base era della stessa tinta del basamento.

Dato l'aspetto armonioso e il buono stato di conservazione, consigliamo sicuramente di conservare la patina bronzea attuale, integrando il basamento del piedistallo con un colore bruno simile ad essa.

In prima istanza, con trabattello, si inizia una pulitura dallo strato di polvere con panni in cotone e soluzione biocida-tensioattiva.

Si passa alla revisione degli incollaggi incongrui, da integrare o sostituire con resine reversibili, seguita dall'applicazione di stuccature delle lacune.

Le lacune reintegrate con stuccatura saranno trattate con integrazioni con pigmenti reversibili a vernice intonato alla patina bronzea.

Su tutta la figura così integrata si passa uno strato di fissativo finale. (con silossano o blanda soluzione di resina acrilica).
